V Praze, dne 1. 12. 2022  
Metodické centrum odstraňování bariér SONS ČR, z.s.  
[www.sons.cz/bariery](http://www.sons.cz/bariery)

## **NÁMĚSTÍ JIŘÍHO Z PODĚBRAD, PRAHA 3**

**Současný stav veřejného prostoru z hlediska pohybu nevidomých a slabozrakých (hmatové úpravy, přechody pro chodce, vstup do metra apod.);**  
**- pro názornou ukázkou pohybu v rámci školení pro MHMP**

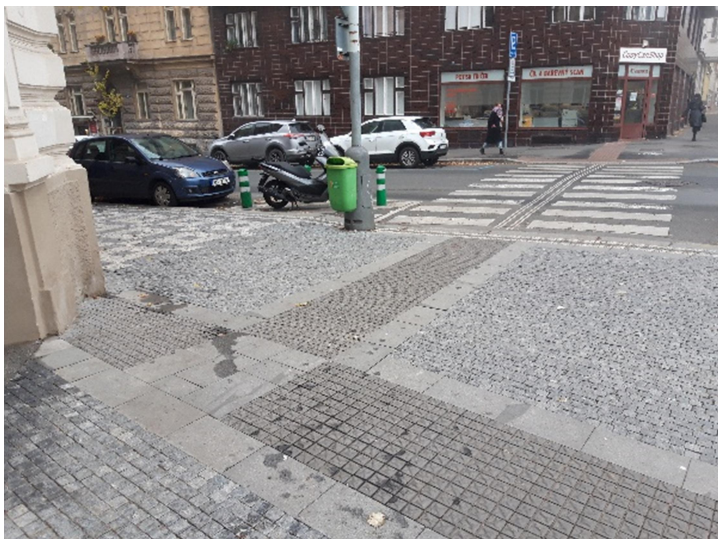
Obrázek 1: Správná certifikovaná dlažba signálního (SP) a varovného pásu (VP) včetně lemování; správné křížení dvou SP z hladké dlažby, správný vodící pás přechodu.

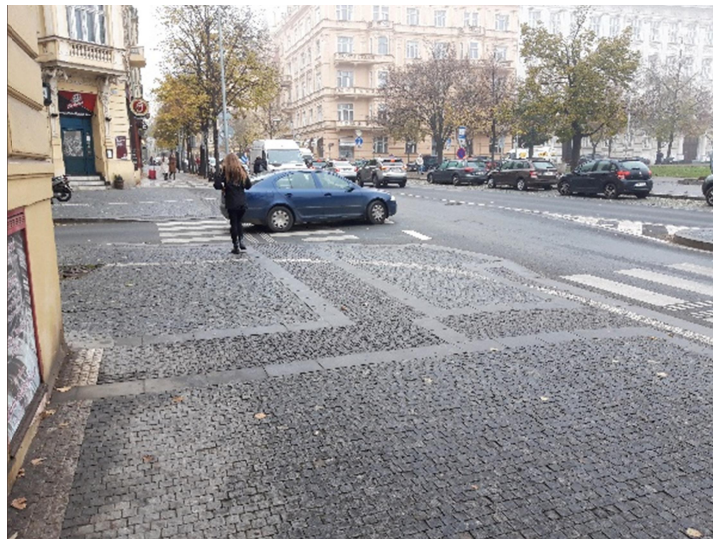
Obrázek 2: materiály správně, nedostatek chybějící hladká, hmatově kontrastní dlažba v křížení SP.

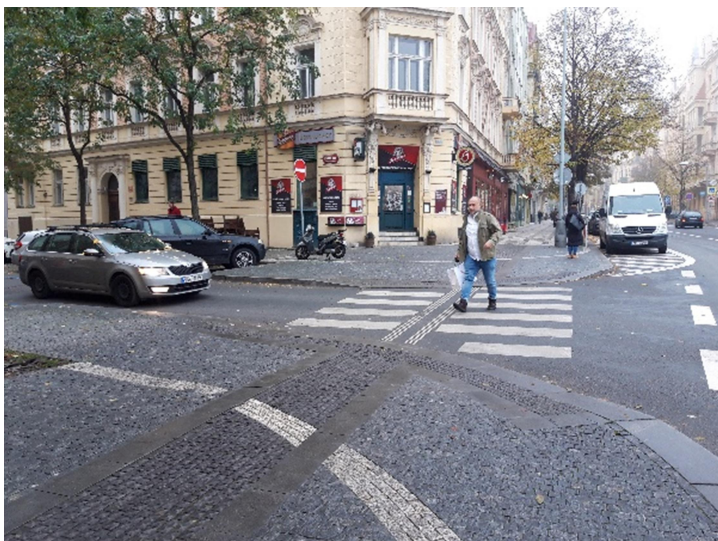
Obrázek 3: Správná certifikovaná dlažba signálního a varovného pásu (SP, VP) včetně lemování; správný vodící pás přechodu.

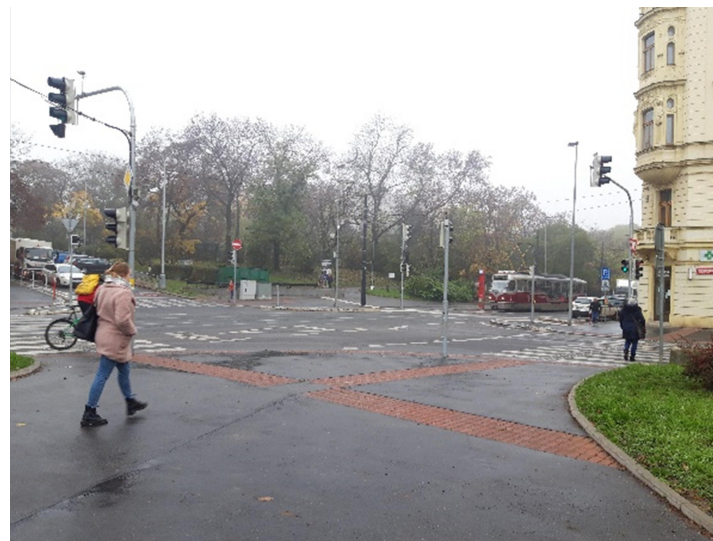
Obrázek 4: SP i VP v rovném litém povrchu; hmatový kontrast dostatečný.

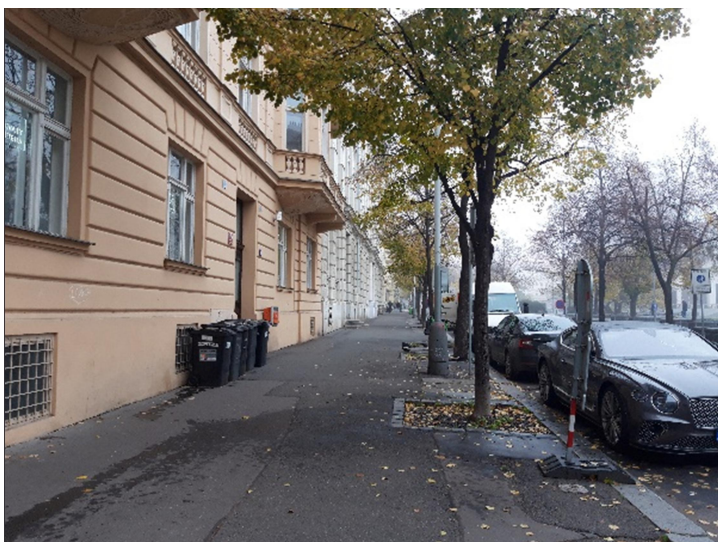
Obrázek 1: U přirozené vodící linie tvoří překážky kontejnery.

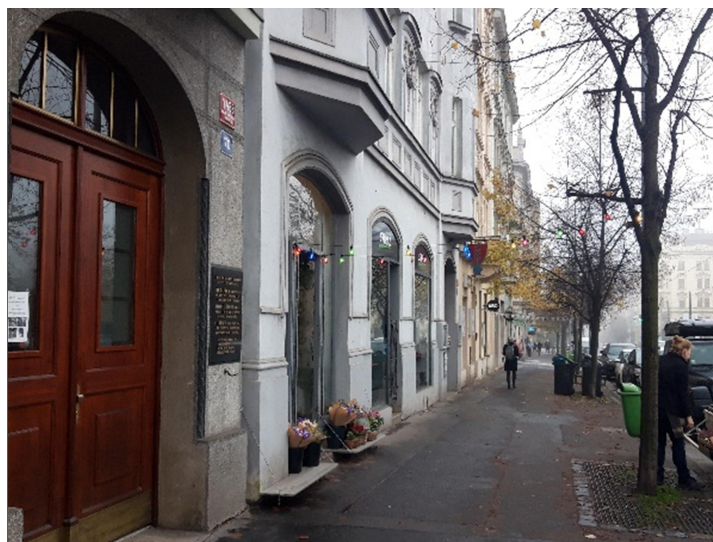
Obrázek 2: U přirozené vodící linie překážky tvoří police s květinami (do 30 cm akceptováno).

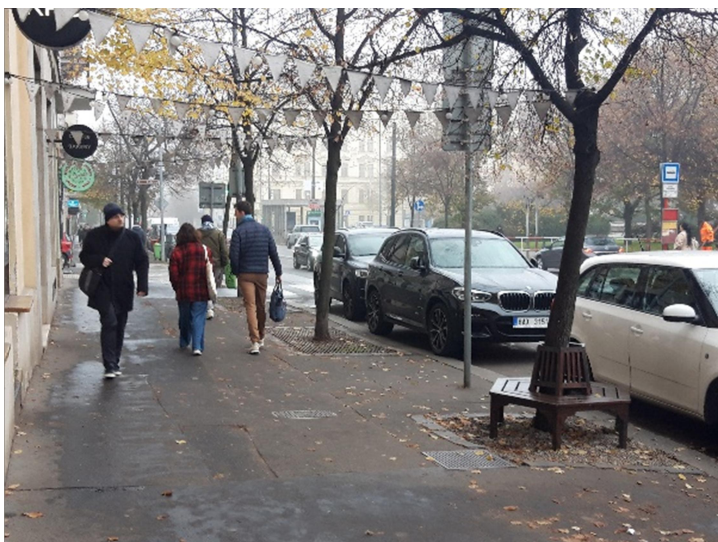
Obrázek 3: Sezení pro hosty je umístěné mimo přirozenou vodící linii, správně.

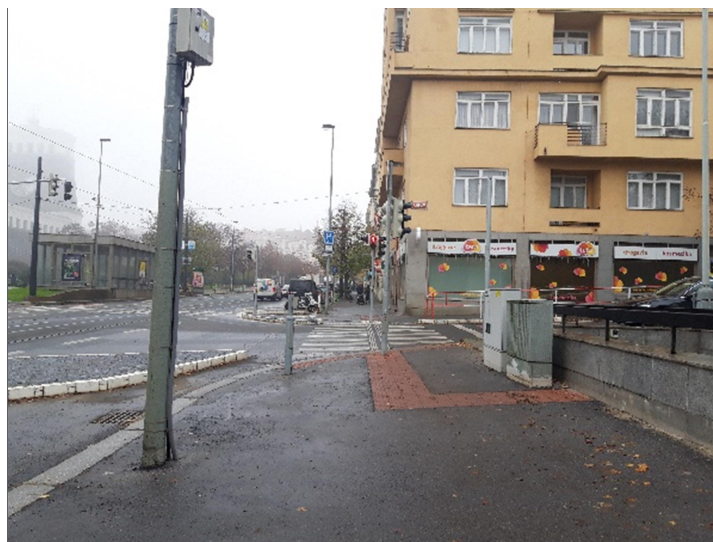
Obrázek 4: Rozvodná skříň by měla být mimo průchozí profil SP napojeného na přirozenou vodící linii.

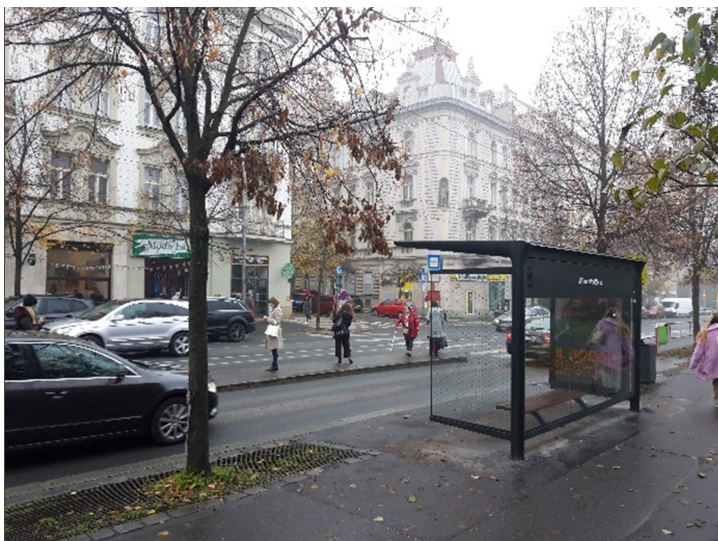
Obrázek 1: Nový přístřešek včetně příslušenství není najitelný, na nástupním ostrůvku tramvaje chybí úpravy pro nevidomé / slabozraké (SP k označníku, kontrastní pás atd.); chybné.

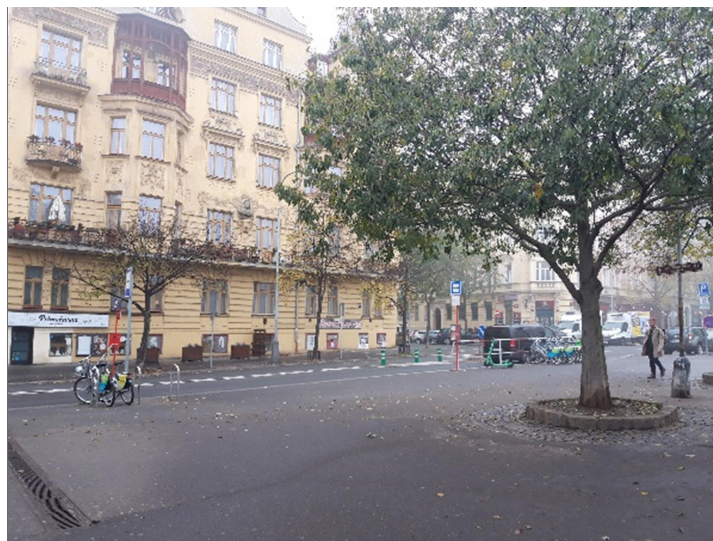
Obrázek 2: Obě nové autobusové zastávky jsou nenajitelné a postrádají úpravy pro bezpečné použití nevidomými / slabozrakými (SP k označníku, kontrastní pás, hapt. označení označníku atd.); nebezpečné stojany na el. kol.

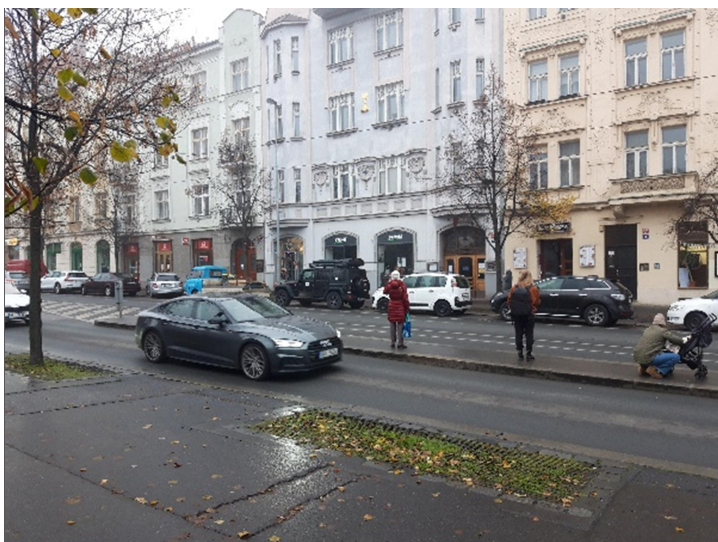
Obrázek 3: Tramvajový ostrůvek je bez úprav pro nevidomé / slabozraké (SP k označníku, kontrastní pás atd.), chybí zábradlí; nefunkční.

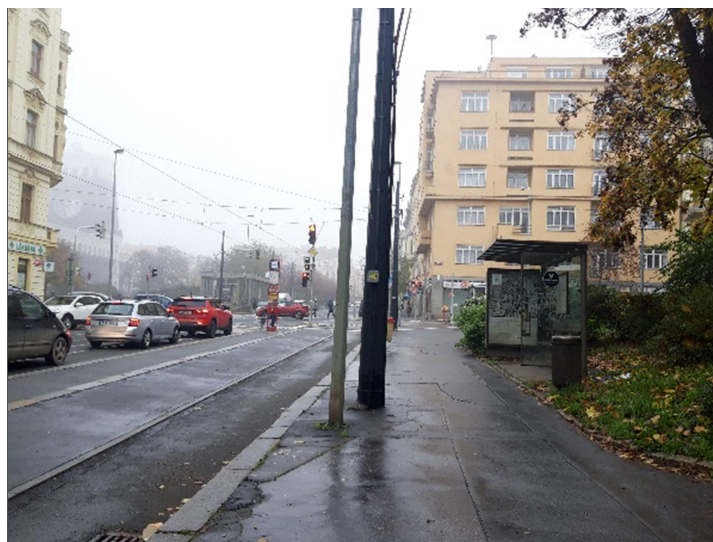
Obrázek 4: Nástupiště pro tramvaj je bez úprav pro nevidomé / slabozraké (SP k označníku, kontrastní pás atd.), chybí zábradlí; nebezpečné, nepoužitelné, chybné.

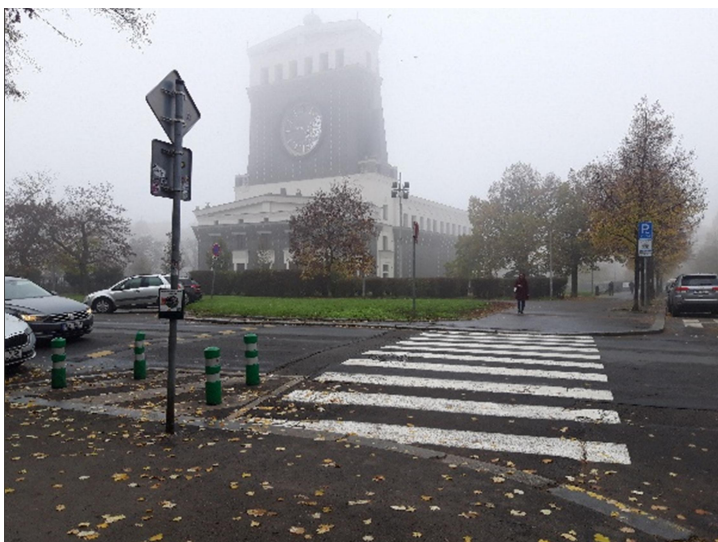
Obrázek 1: V okolí přechodu chybí hmatové úpravy, navíc na přechodu, vzhledem k jeho délce, má být vodící pás přechodu; nebezpečná, chybné.

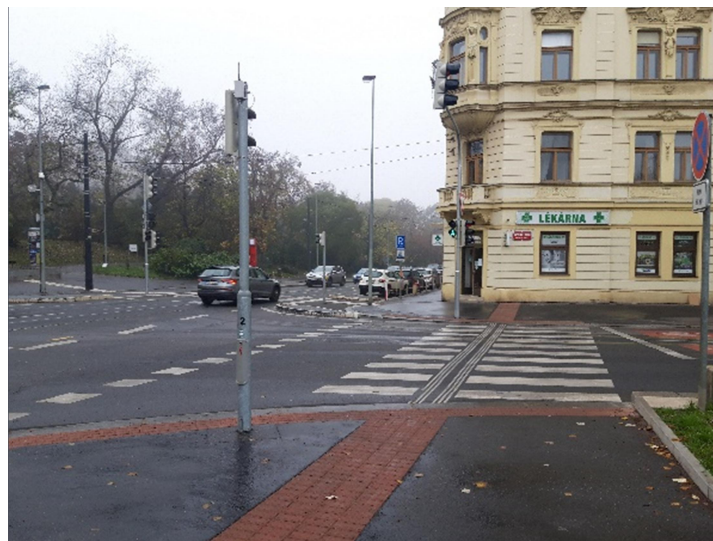
Obrázek 2: V okolí přechodu jsou správné hmatové úpravy, je zde vodící pás přechodu; správně. Sloupek světelné signalizace by měl být v blízkosti styku SP a VP; chybné.

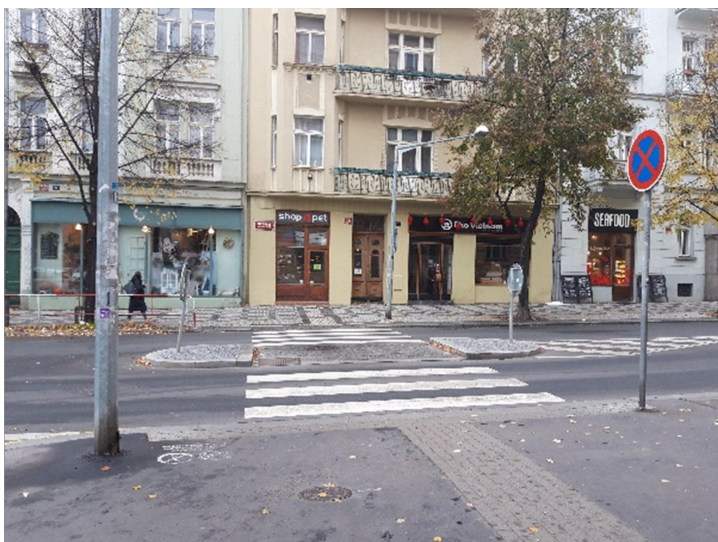
Obrázek 3: Dělený přechod se správnými hmatovými úpravami.

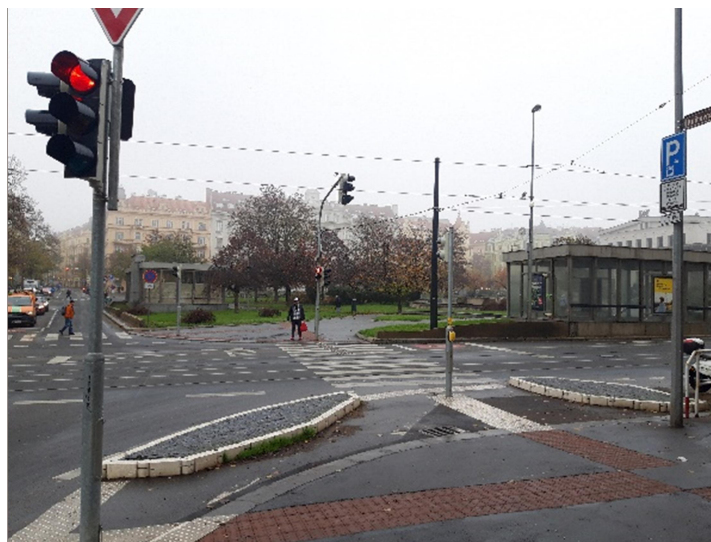
Obrázek 4: V okolí přechodu se hmatové úpravy nastavovaly, správně; ve styku SP a VP je správně osazena světelná signalizace.

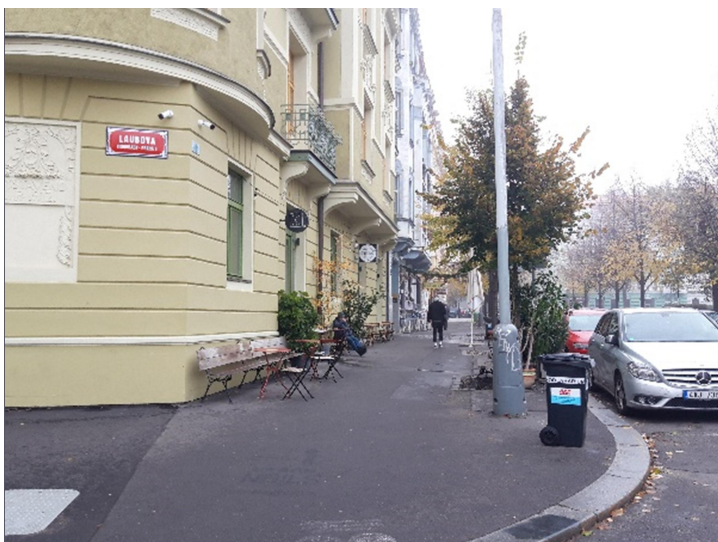
Obrázek 1: V přirozené vodicí linii domů jsou stolky se židlemi; nebezpečné, chybné.

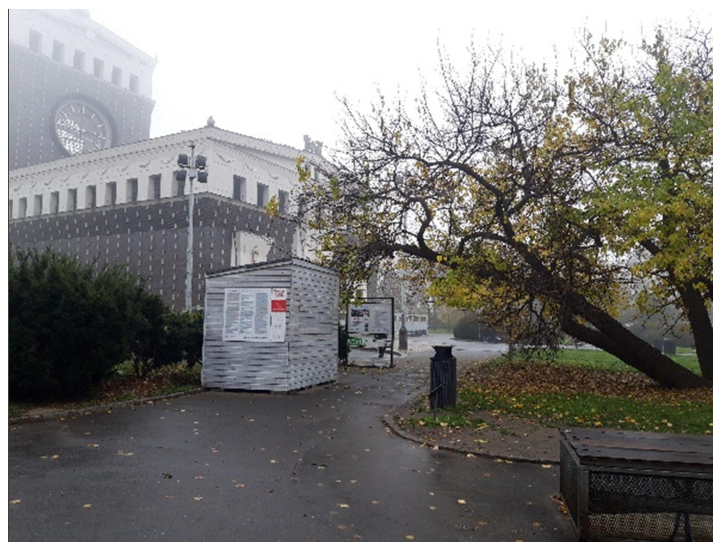
Obrázek 2: V přirozené vodicí linii u obrubníku trávníku je stánek, za určitých podmínek dočasnou stavbu možno využít jako vodicí linii.

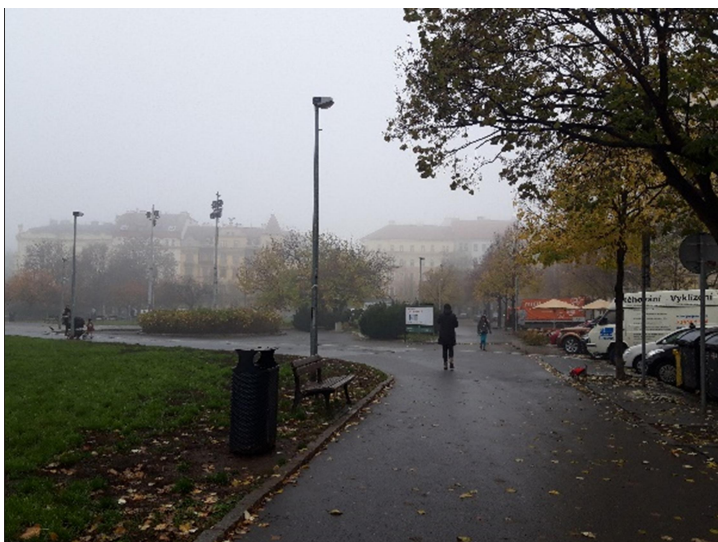
Obrázek 3: Odpadkový koš s lavičkou jsou správně umístěné mimo přirozenou vodicí linii parkového obrubníku.

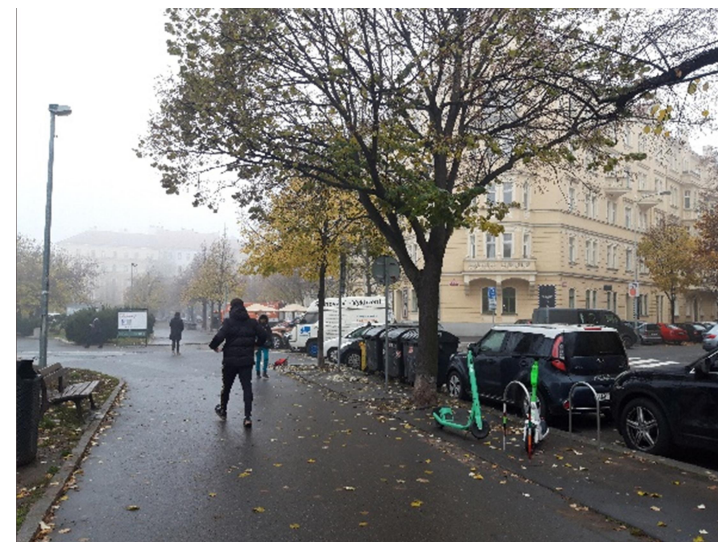
Obrázek 4: Stojany s elektrokoloběžkami jsou správně umístěné mimo přirozenou vodicí linii parkového obrubníku.

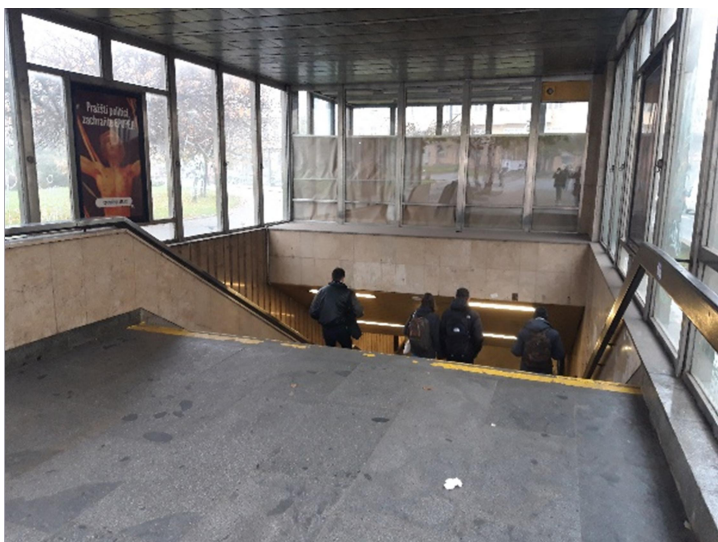
Obrázek 1: Přístřešek nad schodištěm do vestibulu metra; nástupní stupnice je správně kontrastně vyznačena žlutým pruhem.

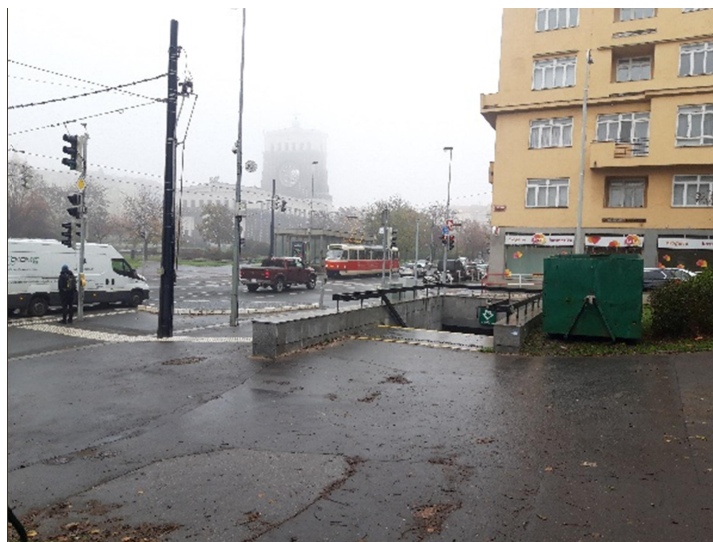
Obrázek 2: Schodiště do vestibulu metra; v přirozených vodicích liniích ke schodišti jsou bariéry a schodiště není kryté; chybné.

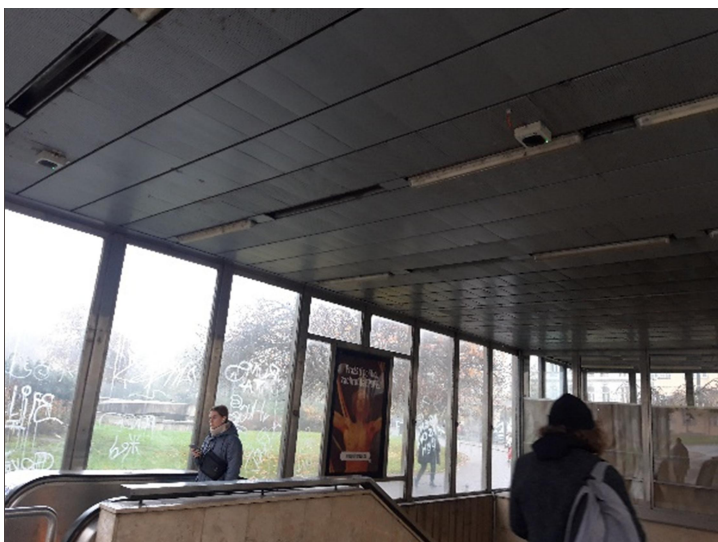
Obrázek 3: Přístřešek nad schodištěm do vestibulu metra, s umístění m orientačního akustického majáčku.

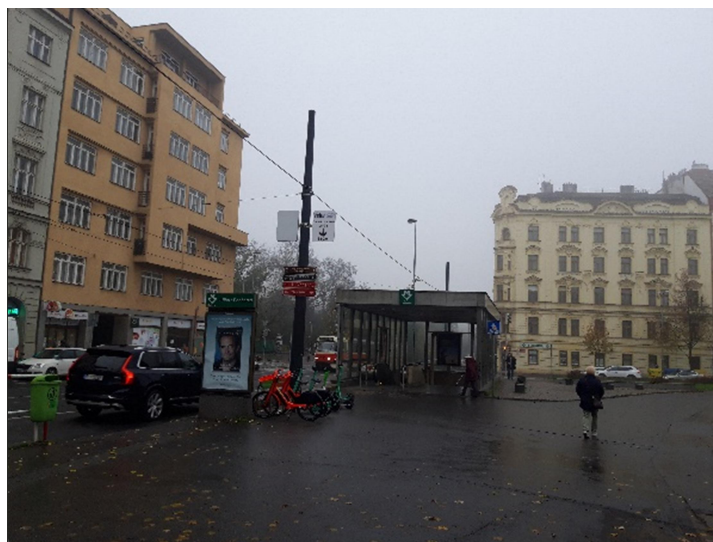
Obrázek 4: Přístřešek nad schodištěm do vestibulu metra, nedostatečná návaznost přirozených a umělých vodicích linií, v průchozím koridoru jsou stojany s elektrokoly a elektrokoloběžkami; chybné.
