# Design for All – mapování přístupnosti objektů v mezinárodním kontextu

## JAK MAPOVAT PŘÍSTUPNOST

*Praha 16. září 2022, Dagmar Lanzová NRZP ČR*

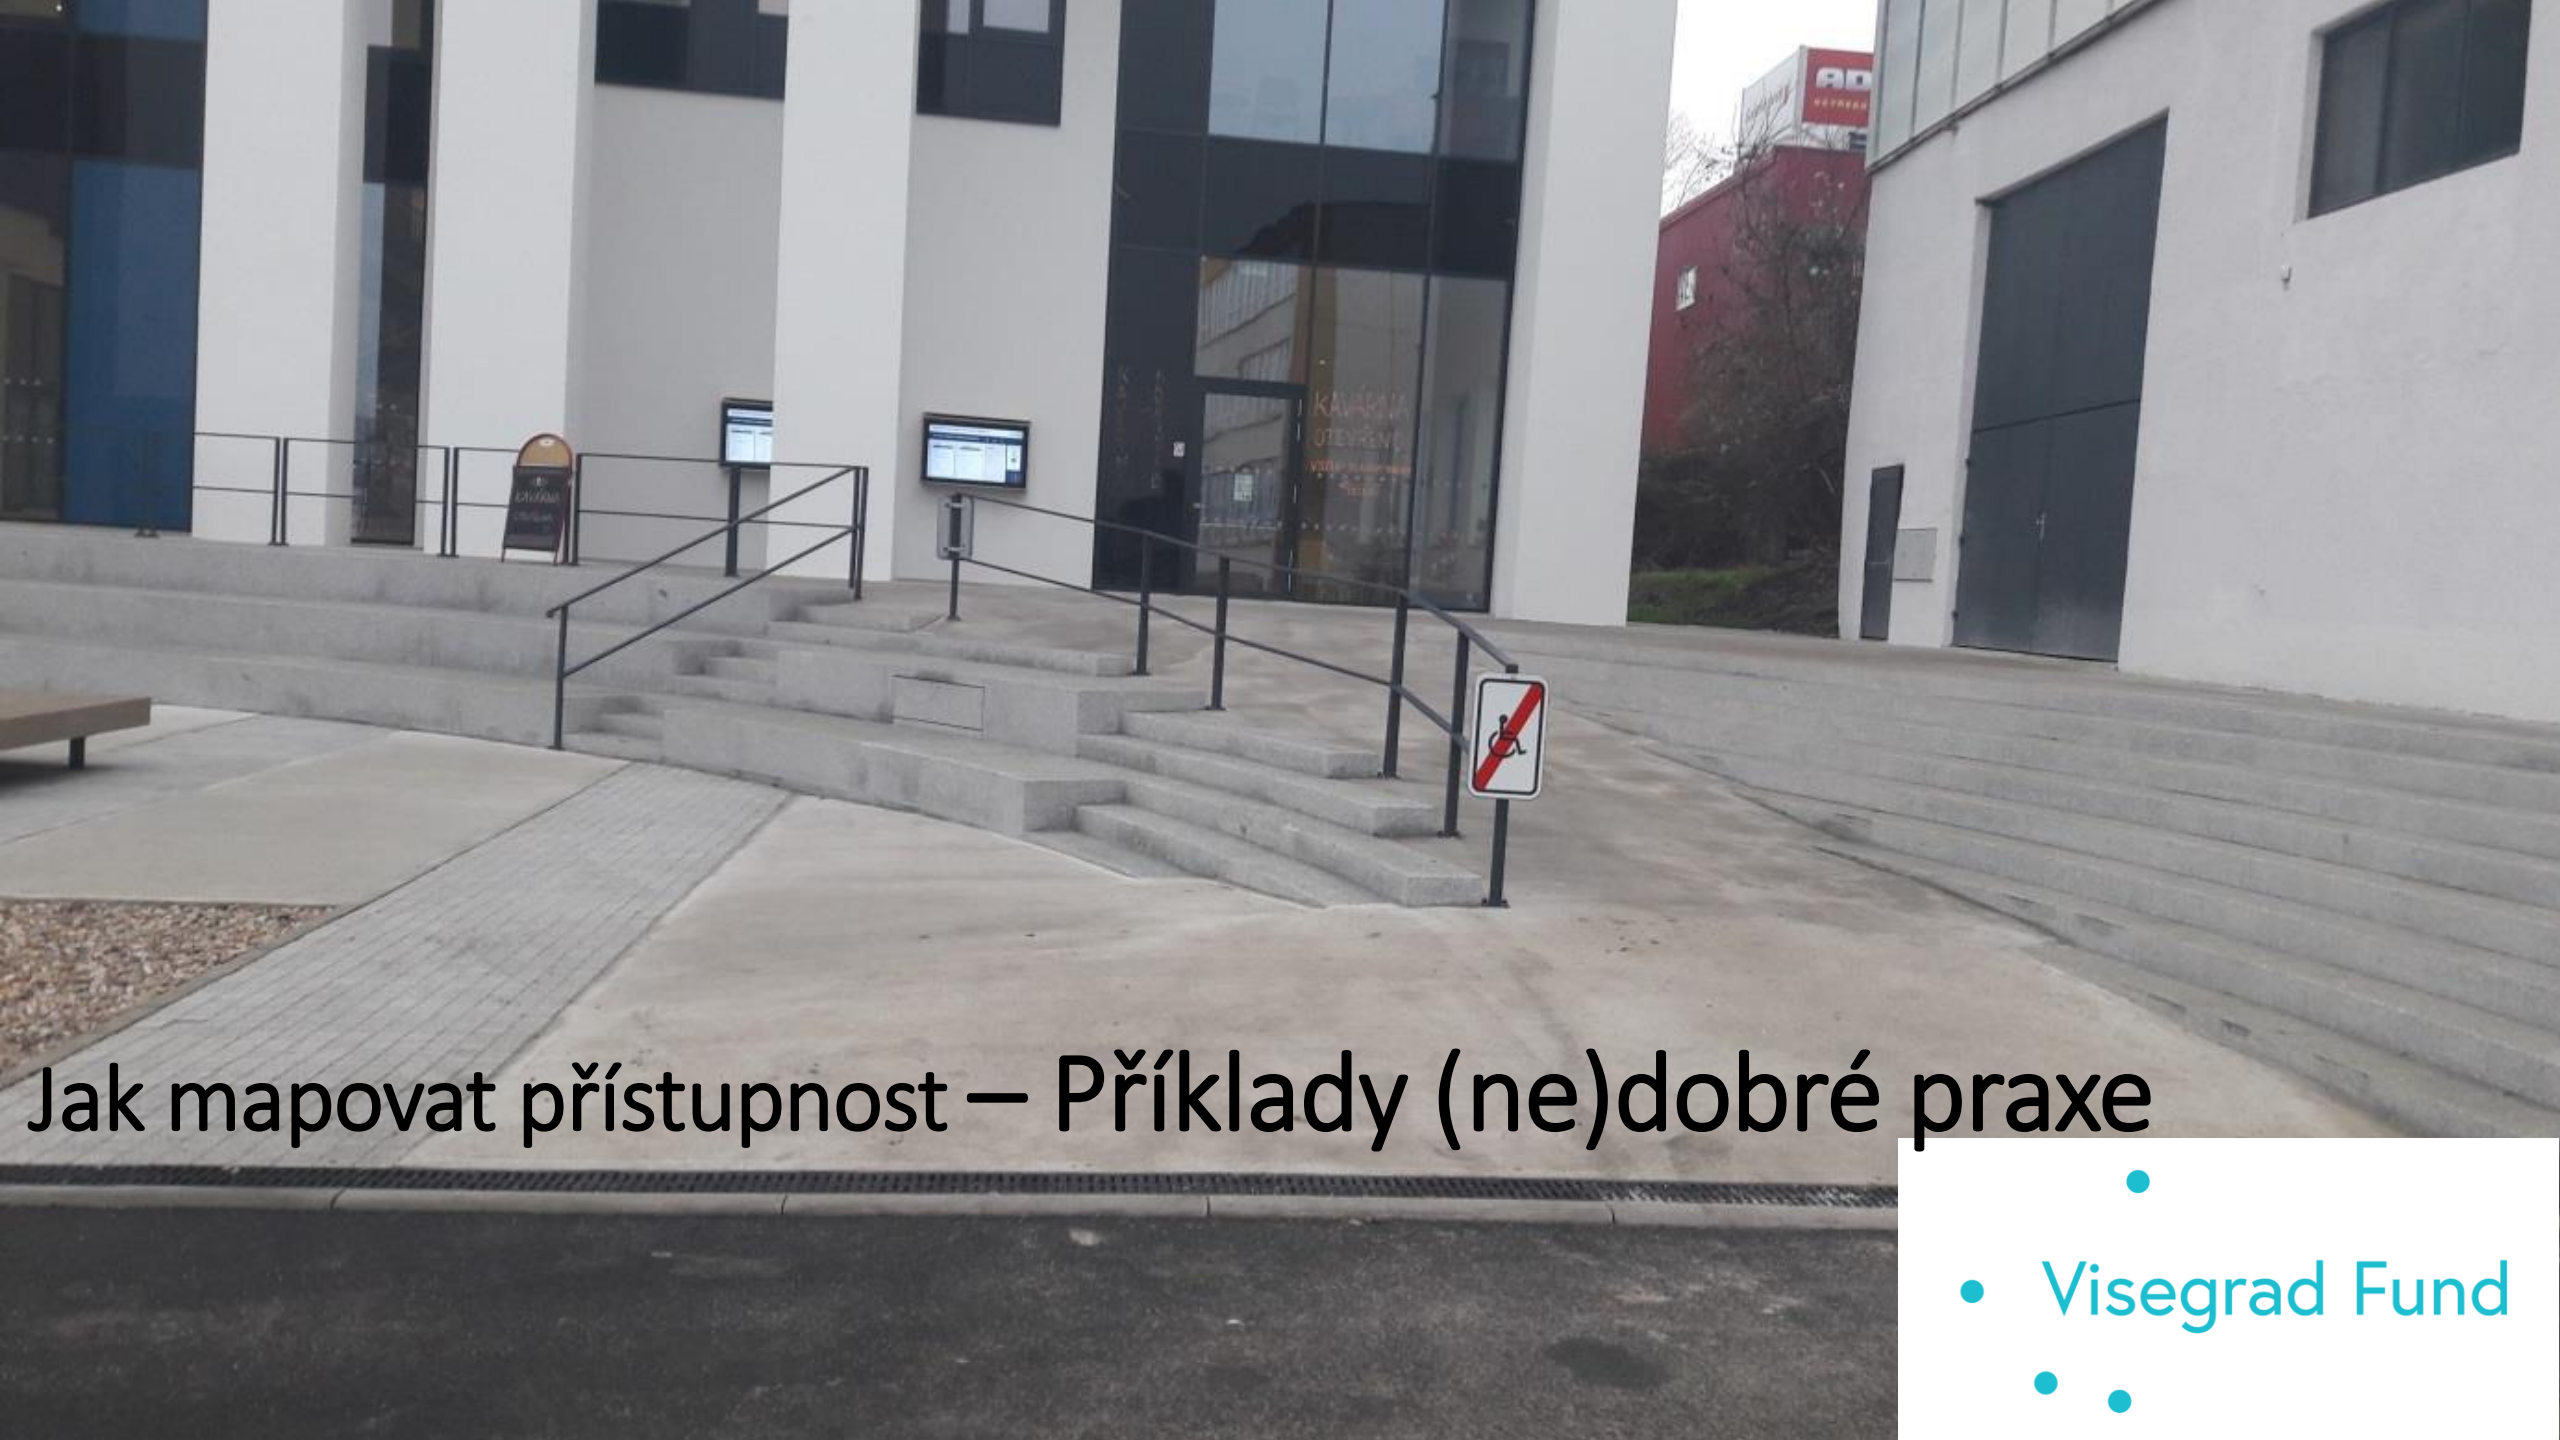
- přístup k budově je zpevněný, asfaltový povrch je nový a bez defektů
- z hlediska osob se zrakovým postižením: nové chodníky v okolí radnice **nemají řešené vodící linie, signální pásy nekončí u vodící linie, ze strany u parkoviště chybí varovné pásy**, ostatní hmatové úpravy (přechody, autobusová zastávka) jsou částečně barevně kontrastní (z červené zámkové dlažby osazené v litém asfaltu)

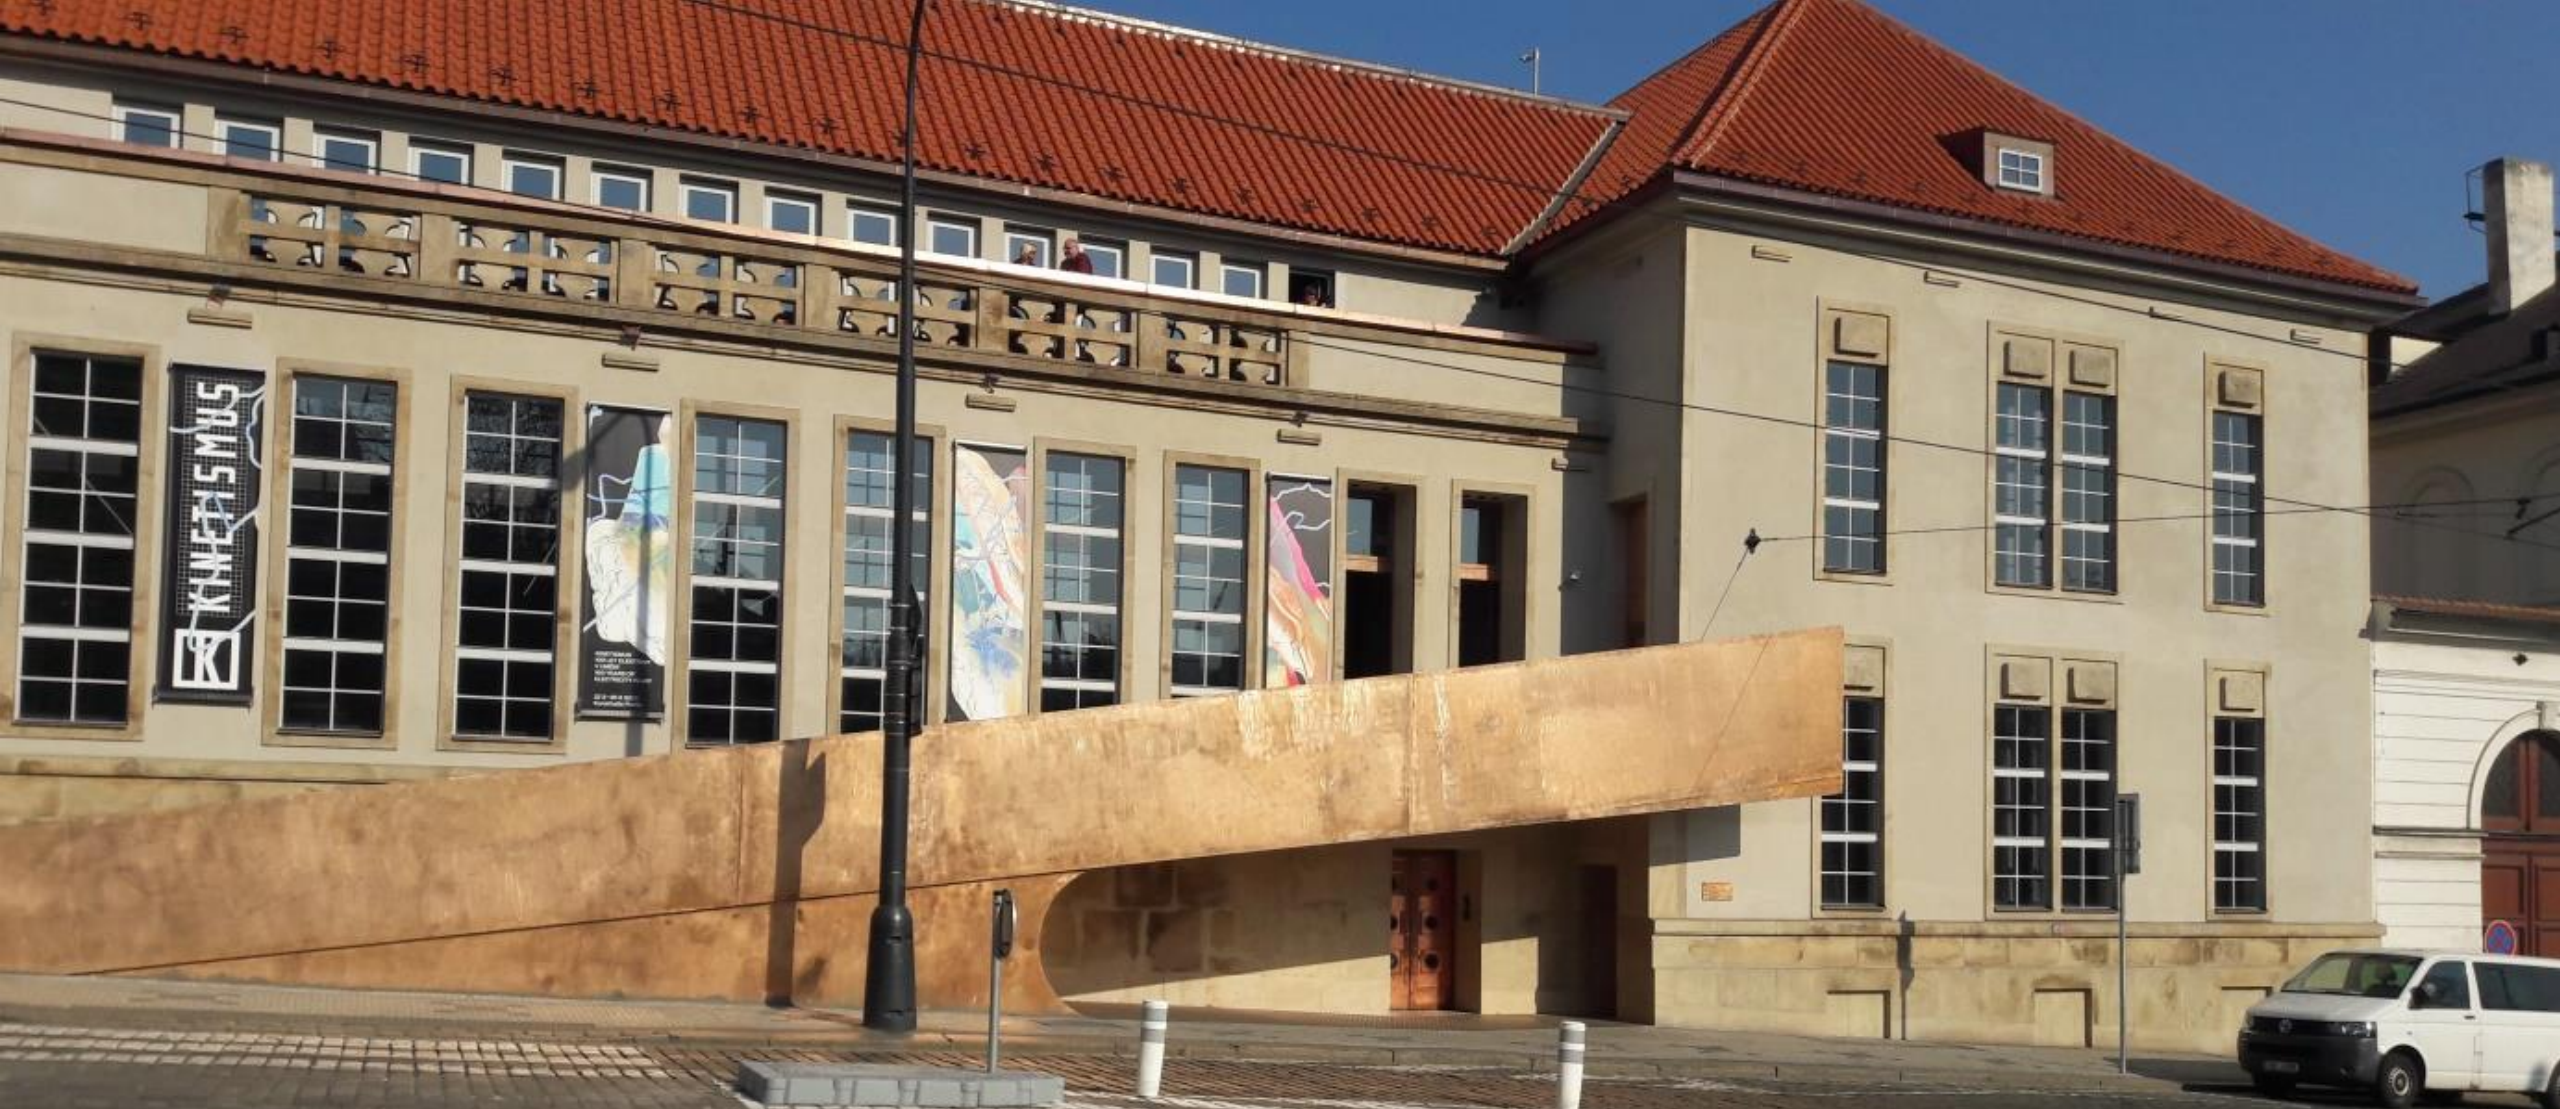
- z hlediska osob se zrakovým postižením vytváří velice nebezpečnou bariéru nová rampa spojující chodník s hlavním vstupem do galerie, rampa je kovová (měděná) a bez jakéhokoliv zabezpečení postupně zasahuje do podchozí výšky chodníku, takže hrozí kontakt a vzniká nebezpečí úrazu a to nejen pro osoby se zrakovým postižením, ale i pro „zdravé“ uživatele například při špatných povětrnostních podmínkách nebo za snížené viditelnosti. Překážku je nutné ohraničit tak, aby byl zamezený vstup do podchozí výšky nižší než 220 cm.

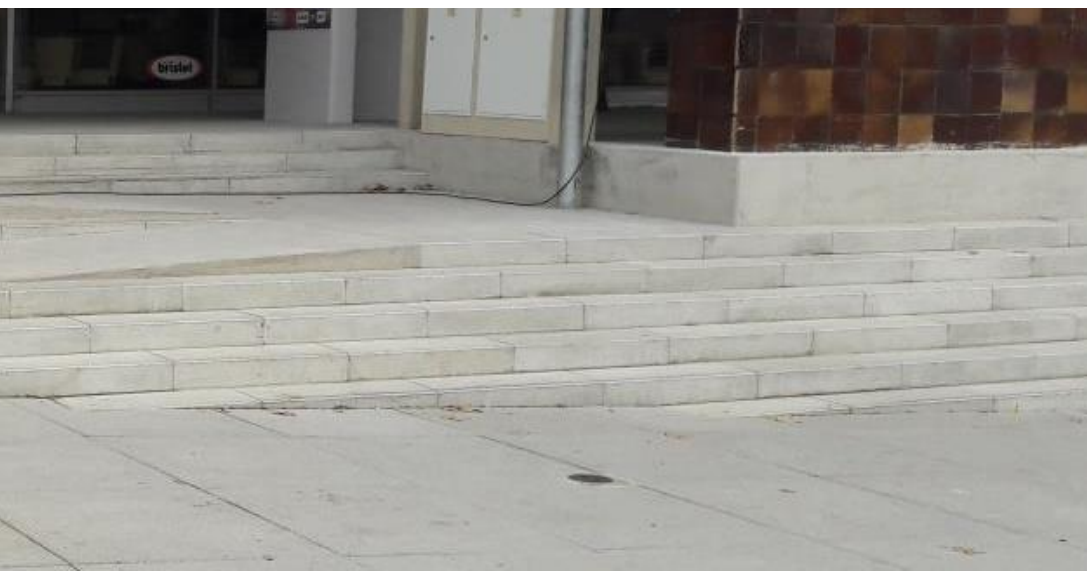
Sofijské náměstí - Rizika zjištěná dle auditu bezpečnosti; zdroj: audit bezpečnosti

- nejvíce vypovídající byla zpráva auditora o provedené prohlídce s definováním a zhodnocením zjištěných bezpečnostních rizik a s návrhy na jejich odstranění

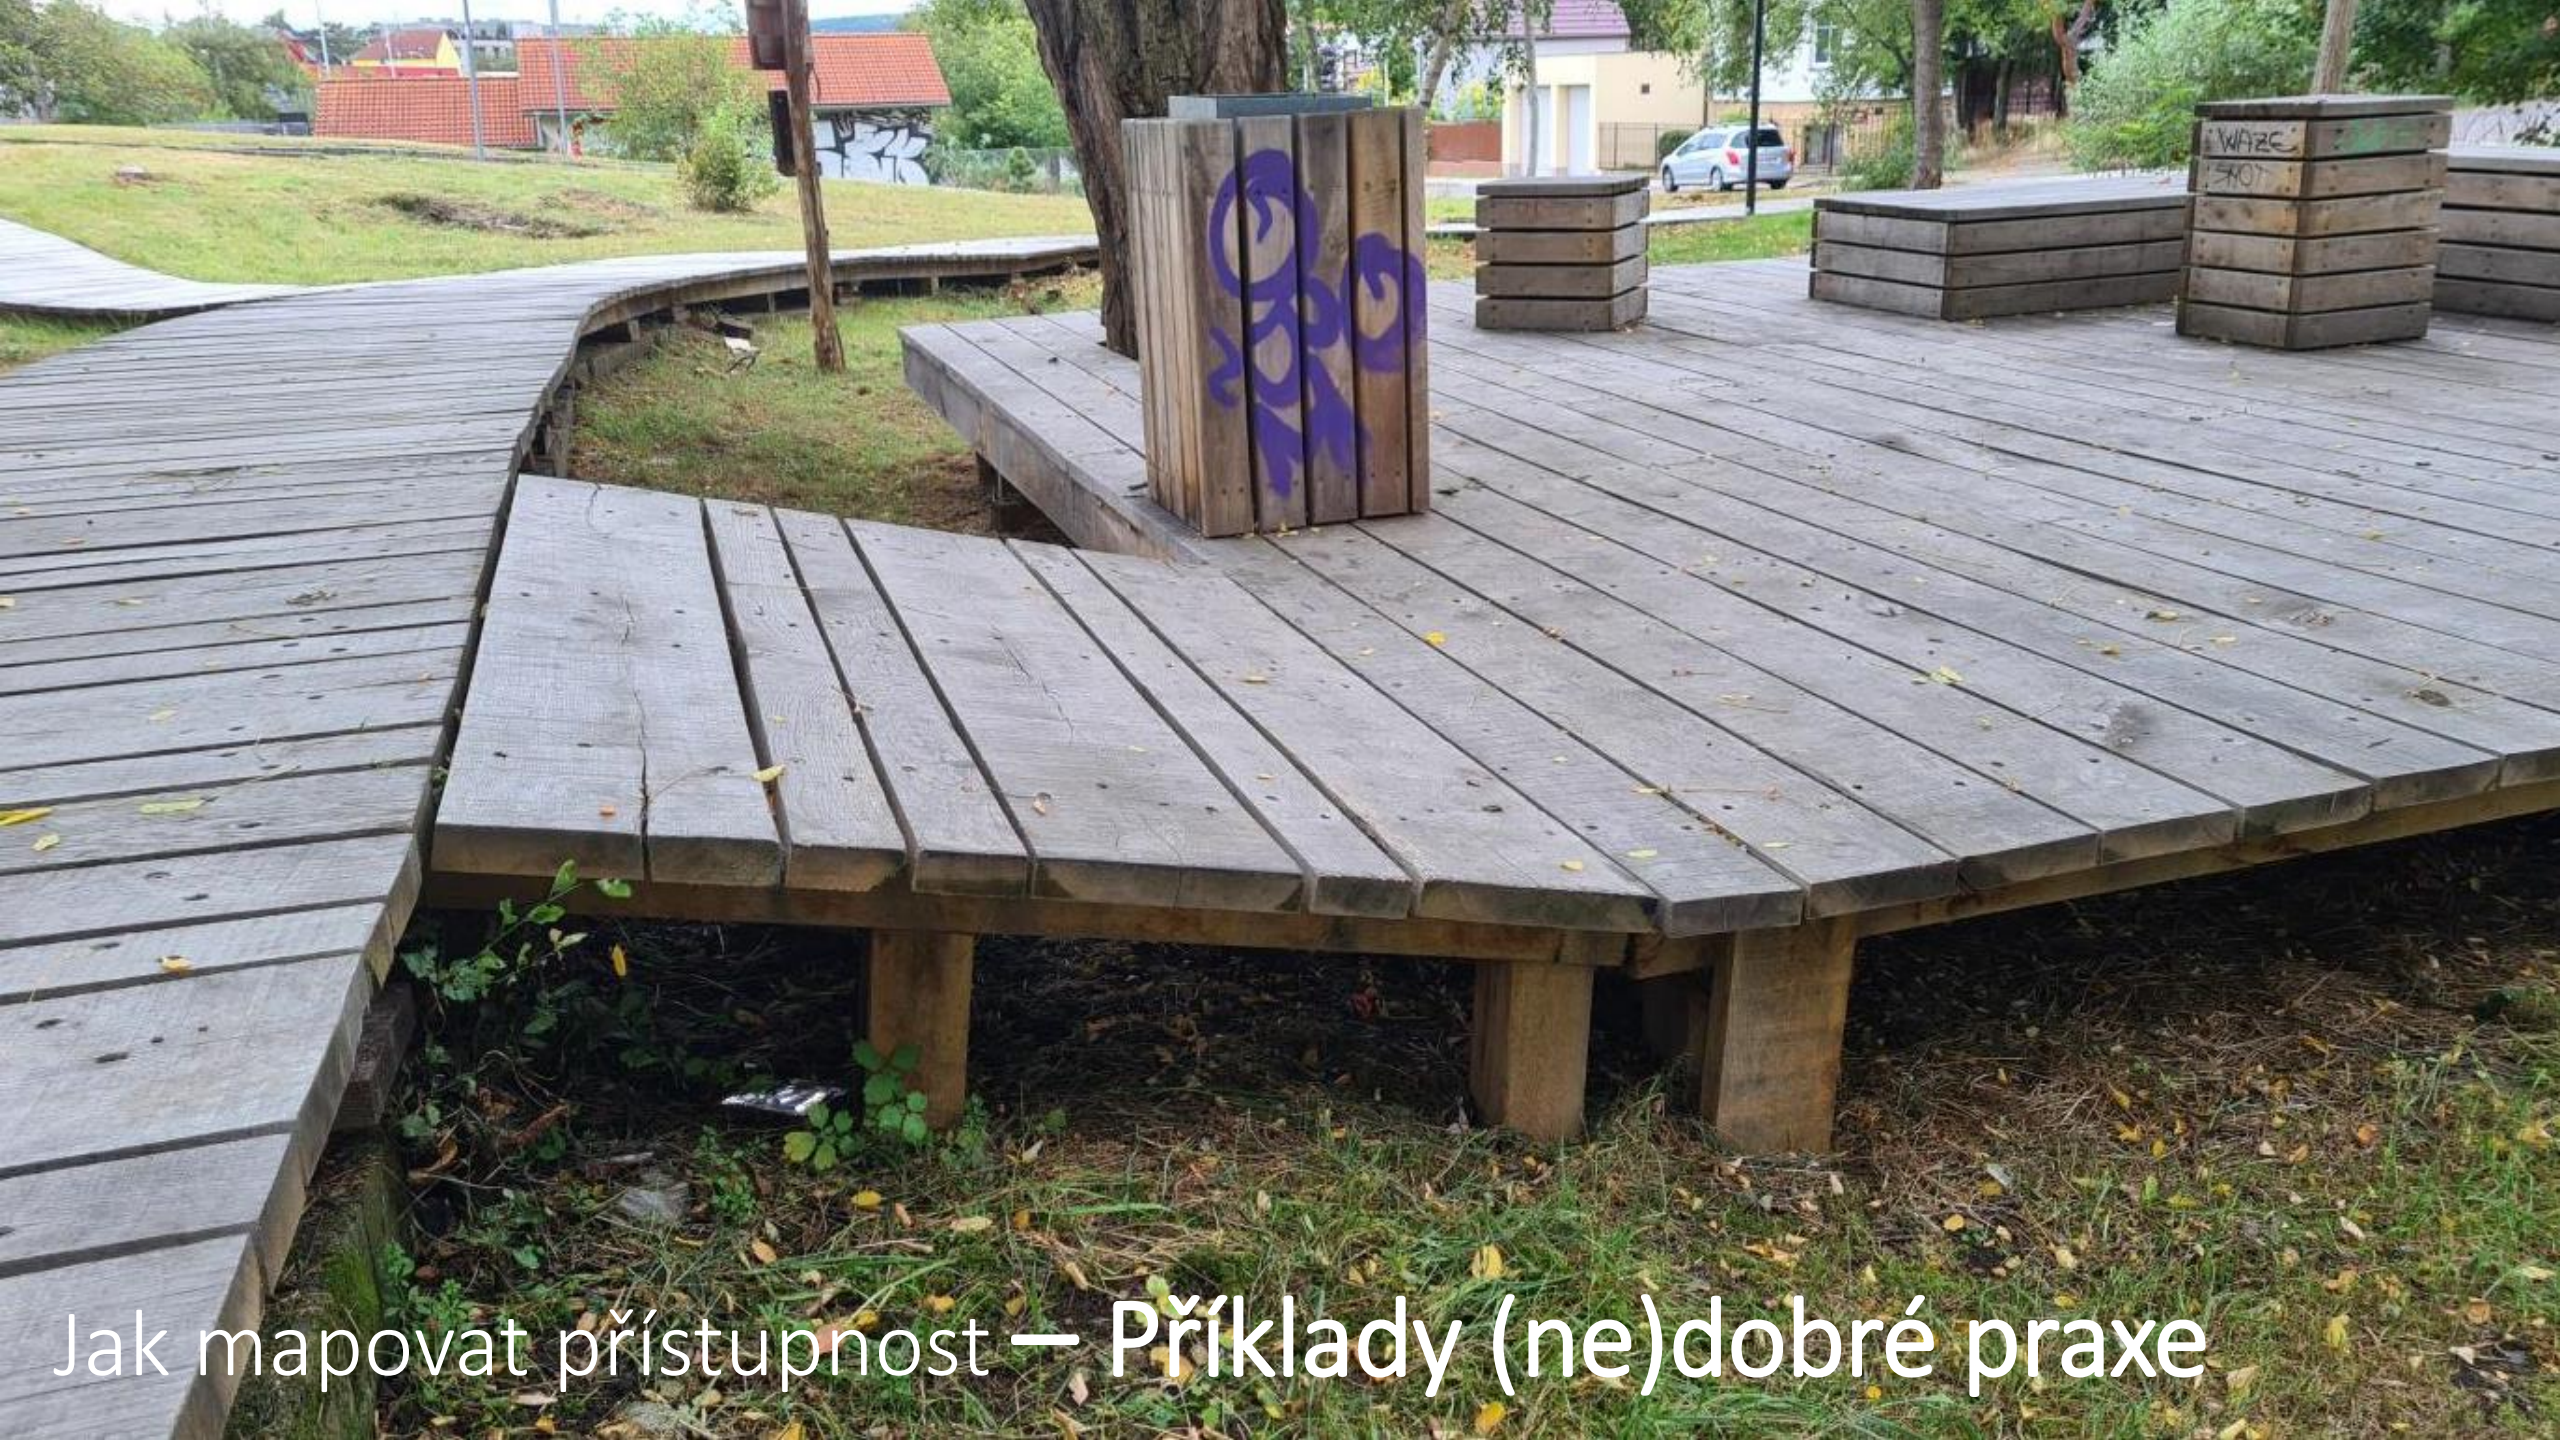
## Přírodní park Modřany Povodňová

- nejvíce vypovídající byla zpráva auditora o provedené inspekci s definováním a zhodnocením zjištěných bezpečnostních rizik s návrhy na jejich odstranění

- na žádost zpracovatele projektové dokumentace byla zpracována bezpečnostní inspekce a audit bezpečnosti
- zjištěny fatální nedostatky jak z hlediska dopravního řešení, tak z hlediska bezpečnosti, pro osoby s omezenou schopností pohybu a orientace je navržený veřejný prostor zcela bariérový a nebezpečný pro samostatný pohyb
