AKCE: ŠKOLENÍ/VYCHÁZKA S BÍLOU HOLÍ – PŘEDPROSTOR MASARYKOVA NÁDRAŽÍ – zastávky Masarykovo nádraží – náměstí Republiky 2023 11

Trasa ulicí Havlíčkovy od Dlážďené, dále zastávky tram Masarykovo nádraží, přilehlé přechody přes ulici Havlíčkova, V Celnici, Na Florenci. Postup dále pravým chodníkem ulice K Celnici směr náměstí Republiky na zastávky tram a bus Náměstí Republiky. Ukázky problematických míst pro chodce nevidomé a slabozraké v rozporu s bezpečností a vyhl. č. 398/2009 Sb. a s uživatelskými potřebami viz foto a příklady:

**Metodické centrum odstraňování bariér SONS, MHMP 2023 11 21**

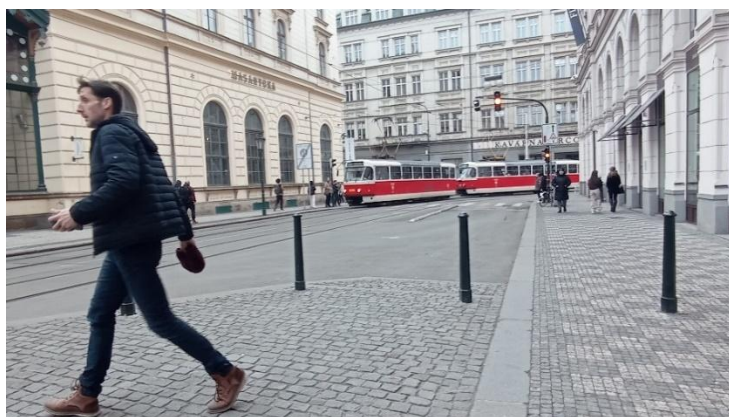
Foto 1 Nedostatky: U svislého značení zón bez informace v chodníku pro nevidomé. Vodorovné značení V7 na všech místech, i kde nejsou úpravy pro nevidomé. Není v souladu dopravní znační a stavební úprava.

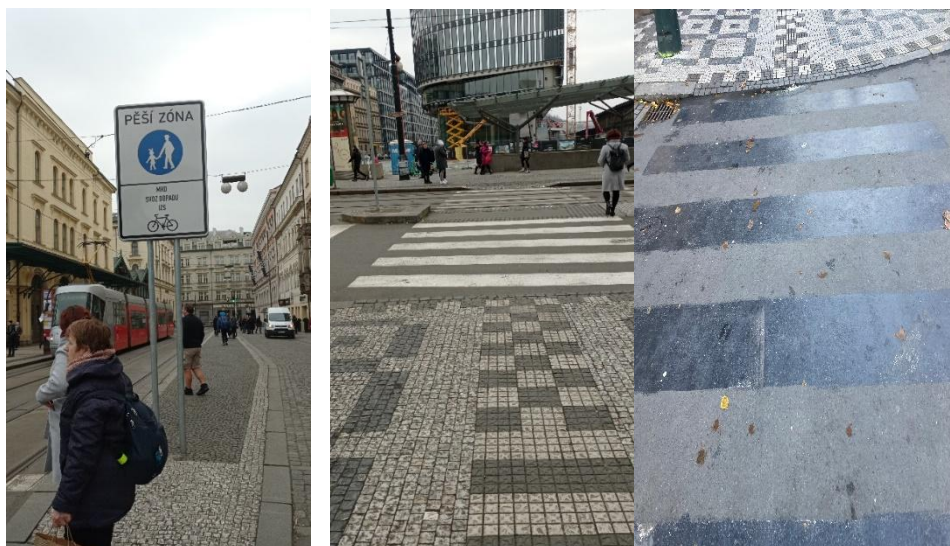
Fota 4, 5 (dříve a nyní) V konci zastávky je konec pěší zóny, přechod v zářezu v ostrůvku s přístupem se správně upraveným nájezdem na nástupiště s varovným a signálním pásem v asfaltu na vyšší hranu zastávky, zvýšený nájezd i pro vozidla. Dále koridor přes tramvajové těleso (směrem na zastávku směr z centra) končí v chodníku s mozaikou s varovným pásem bez úprav (směr k podchodu do metra). V tomto místě došlo ke zrušení vodorovného značení V7)

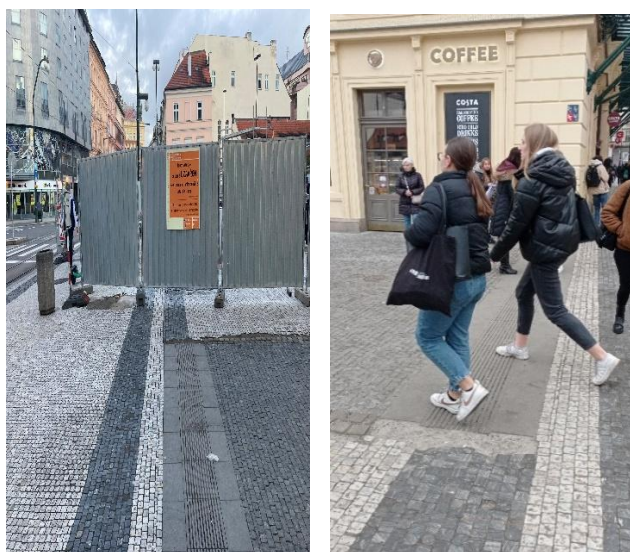
Fota 6, 7 Nedostatky: K fasádě budovy nádraží vede náznak umělé vodící linie. Poznámka: AOM (eskalátor) – nutná výměna. Nefunkční a nebezpečný přestup tramvaj – vlak a naopak! Nefunkční a nebezpečné, nedostatečné nebo žádné úpravy! V současné době probíhají stavební úpravy nároží kokem vstupu do metra.

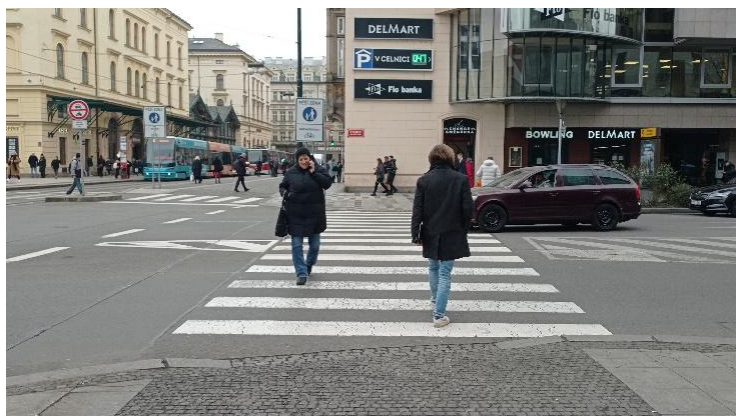
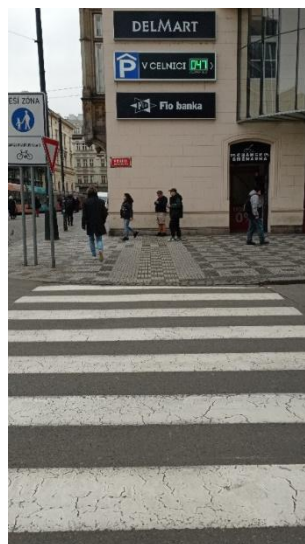
Fota 8, 9 Nedostatky: Nároží je částečně upraveno se signálními a varovnými pásy, signálními končícími u přirozené vodící linie a s odbočkou na přechod přes ulici K celnici, ale v místě křížení signálních pásů není rovná plocha, varovné pásy postrádají hladké lemování a jsou v mozaice nenajitelné. Úpravy nefunkční, nevyužitelné, nedostatečné!

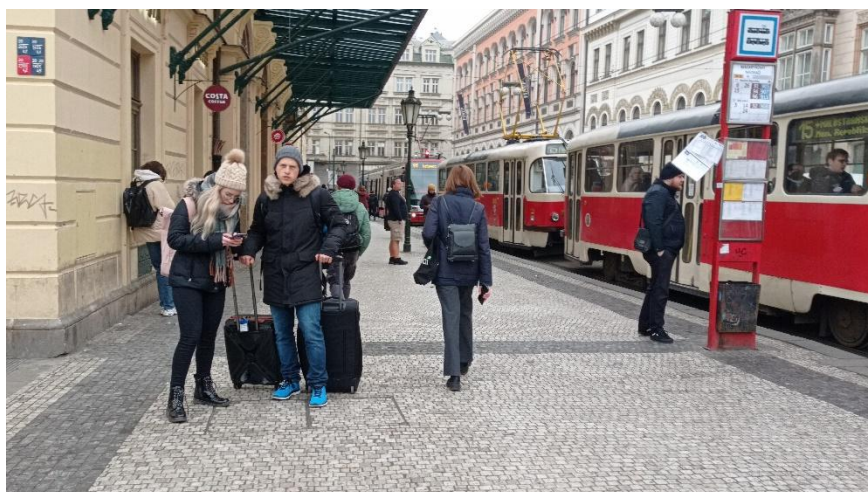
Foto 10 Nedostatky: U označníku bez signálního pásu, pouze barevný kontrast v chodníku v mozaice. Nefunkční a nebezpečný přestup tramvaj – vlak a naopak! Nefunkční a nebezpečné, nedostatečné nebo žádné úpravy!

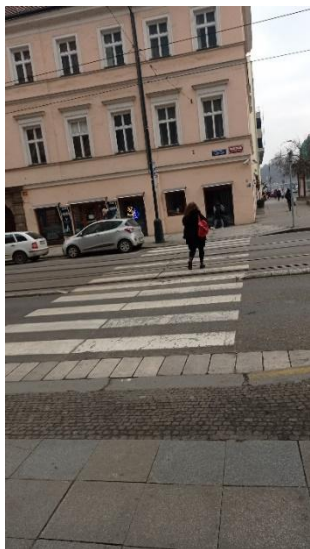
Foto 11 Nedostatky: Úpravy s varovným pásem na straně k ulici Na Florenci v mozaice bez funkčního lemování, protilehlá strana nedořešeny úpravy varovného pásu v hladké betonové dlažbě. Nefunkční a nebezpečné, nedostatečné nebo žádné úpravy!

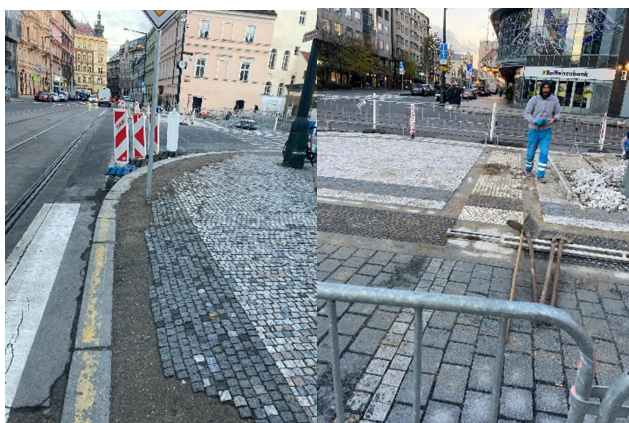
Foto 12

Přechod přes ulici Na Florenci. V současné době probíhají stavební úpravy křížení ulic Havlíčkovi a Na Florenci, spočívající ve zkrácení přechodu včetně doplnění varovných a signálních pásů.

Nedostatky: Celá lokalita předprostoru Masarykova nádraží vyžaduje dořešení bezbariérovosti, úpravy návazností a zajištění přístupnosti a bezpečnosti pro osoby nevidomé a slabozraké. Jedná se o důležitý přepravní uzel!

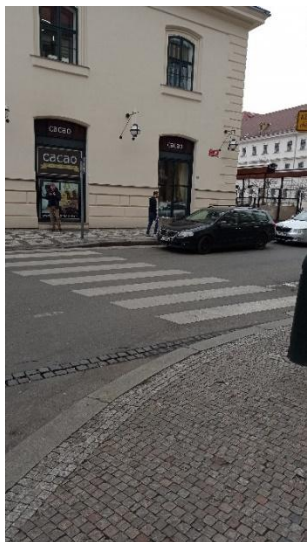
Foto 13

Nedostatky: Chybí bezbariérové přechody v celé délce ulice, bariéry podél vodicí linie – mobiliář... V některých obdobích stánky, které pohyb zde komplikují, ba vylučují, dále bariéry jako kola, reklamní stojany, vše tvoří překážky ve veřejném prostoru u vodicí linie (nesplňují ani prováděcí vyhlášku stav. zákona 398/2009Sb.

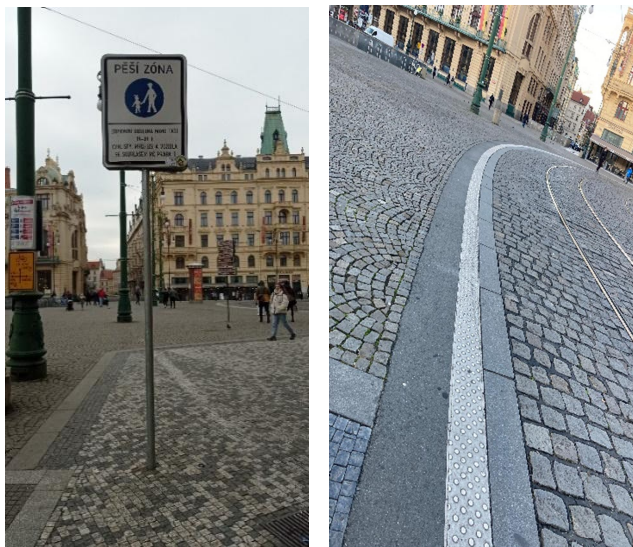
Foto 14, 15

Nedostatky: Řešení zón nepřehledné. Nečitelné a nevyužitelné pro nevidomé a slabozraké (nesoulad svislého a vodorovného značení, nebezpečné. Tramvajové těleso s trasou vedenou napříč prostranstvím a v oblouku je (nejen pro nevidomé a slabozraké) nepřehledné, je nedostatečně odděleno „varovným pásem“; nejedná o varovný pás – nesplňuje ani legislativní podmínky ani uživatelské potřeby! Uživatelsky: Průchod přes náměstí velmi problematický, jako možnost se může jevit využívat podchody metra, které jsou však nedohledatelné ! a na povrchu bez návazností.

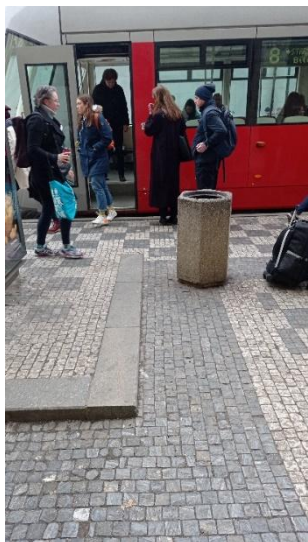
Foto 16, 17

Nedostatky: Zastávky tram a bus jsou po úpravě, řešené s přihlédnutím ke stávajícím podmínkám v šikmém zářezu v chodníku, ale s nedotaženými detaily úprav. Nefunkční a nebezpečné, nedostatečné nebo žádné úpravy. Chybí vzájemná návaznost tras mezi podchodem metra a zastávkami. Uživatelsky: Najít vchod do metra (nejblíže u Truhlářské) je problematické jak kvůli tomu, že je volně v prostoru a navíc pod úhlem, který není pro příchod od zastávky zrovna přirozený. Náměstí je často hlučné, takže člověk neslyší majáček, a i když jej slyší, nedá se v podstatě říci, odkud zvuk jde. Stánky na této straně často překáží jak v pohybu, tak i ve zvukové orientaci. Najít tak podchod, aby člověk mohl podejít celé náměstí, není bezpečné ani triviální.
