## BASILEJSKÉ NÁMĚSTÍ – PREZENTACE A VYCHÁZKA S BÍLOU HOLÍ

Start od zastávky tramvaje „Želivského“ (ul. Želivského směrem k nákladovému nádraží Žižkov), dále tramvají do zastávky „Nákladové nádraží Žižkov“ a odtud pěšky na Basilejské náměstí. Na náměstí nejdříve projdeme dokončenou část směrem k Olšanskému náměstí, pak druhou část směrem k Malešicím, případně blízký kruhový objezd u této části.

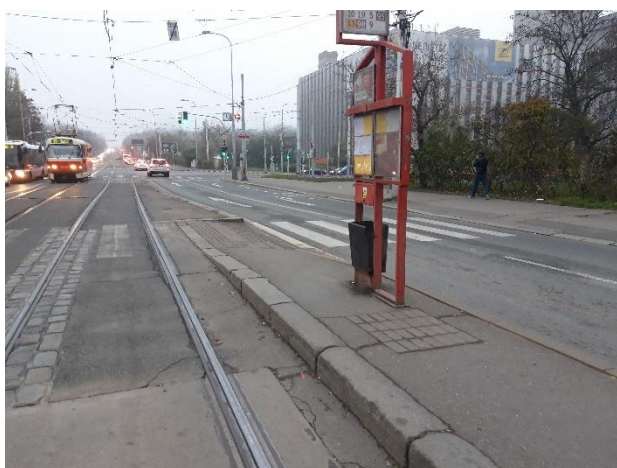
Foto 1

Na nástupišti tramvají ve směru metro Želivského (foto 1) je umístění signálního pásu i označníku, na nástupišti samotném chybí zábradlí použitelné jako přirozená vodící linie; na druhém nástupišti zábradlí je, ale označník i signální pás jsou opět chybné. Přejezd vozovky a tramvajové tratě v čele zastávky směrem metro Želivského (foto 2) má správně provedené hmatné úpravy (signální a varovné pásy).

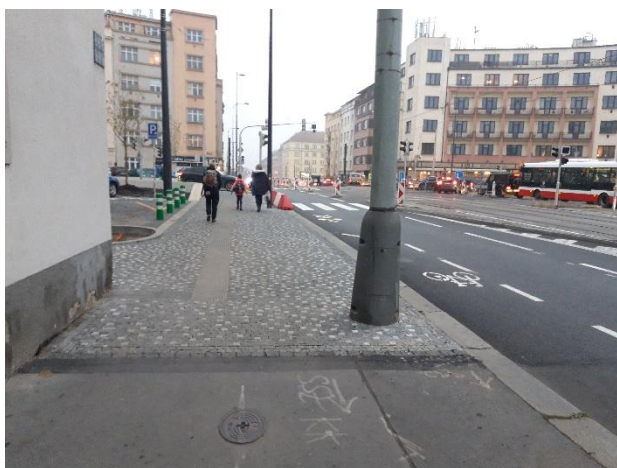
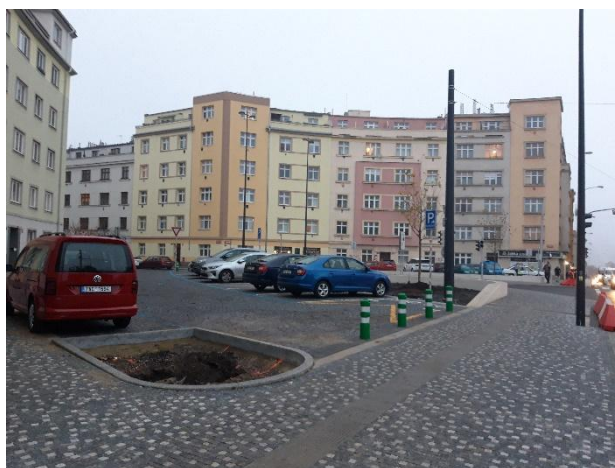
Na fotkách 3 a 4 chybí u umělé vodící linie hladké lemování; pokud není chodník v okolí umělé vodící linie „hladký“ (např. z živčního povrchu), musí tato linie mít hladké lemování. Bez něj je pro nevidomého/slabozrakého nenajitelná, tj. nepoužitelná. Výše uvedená chyba se opakuje v prostoru celého

Basilejského náměstí (zde novostavba?). Zídka ohraničující parkoviště se na okrajích snižuje do pochozí úrovně (na úroveň 0), není bezpečné; v prostoru náměstí se toto opakuje. Kromě zídky je parkoviště ohraničeno přerušovaným varovným pásem, směrem k chodníku lemovaným hladkou přechodovou dlažbou. Druhý hladký lem směrem k vydlážděnému parkovišti chybí, na varovném pásu jsou parkovací místa (popř. sloupky) a parkoviště je na stejné výškové úrovni s chodníkem. Parkoviště i varovný pás u něj jsou nenajitelné, opět nebezpečná situace; stejným způsobem jsou řešena další dvě parkoviště na Basilejském náměstí.

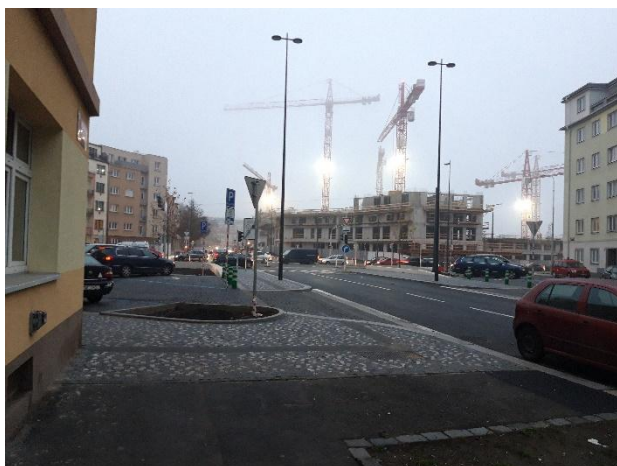
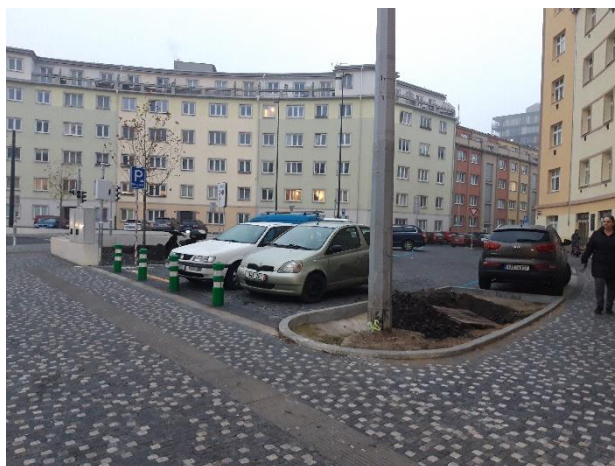
Fotky 5 a 6 zachycují podobné problémy jako fotky 3 a 4: nenajitelná umělá vodicí linie, varovný pás na hraně parkoviště chybně ohraničený a nevhodně umístěný; komentář dtto fotky 3 a 4.

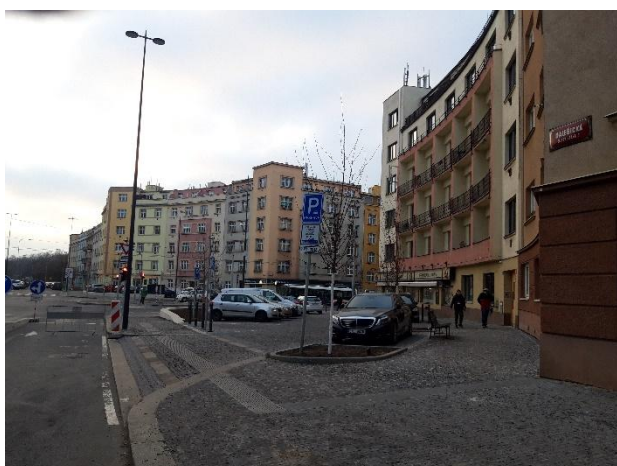
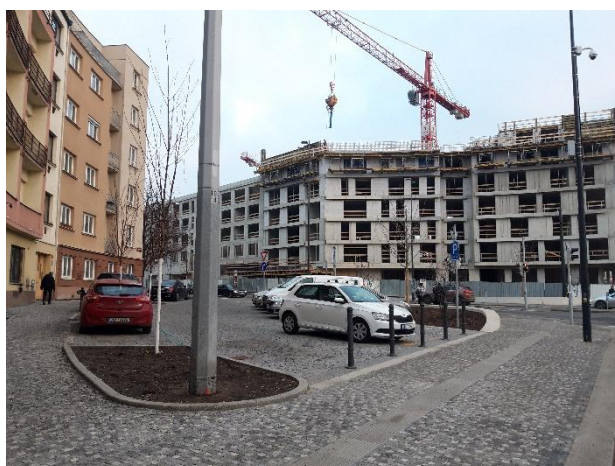
Na fotkách 7 a 8 je opět nenajitelná umělá vodicí linie, varovný pás na hraně parkoviště nevhodně umístěný a chybně ohraničený, nebezpečný pozvolný náběh u okrajové zídky; komentář dtto fotky 3 a 4.

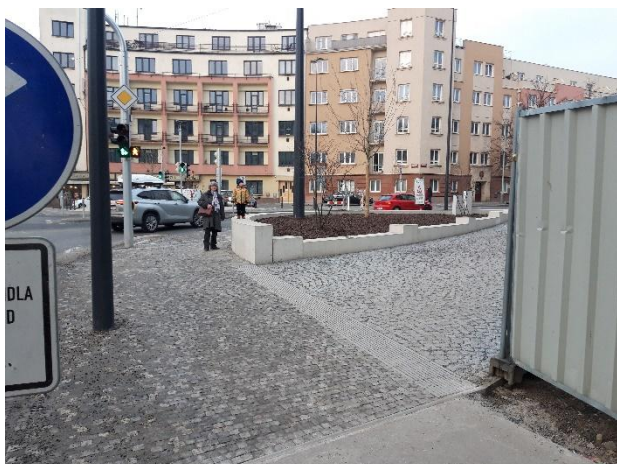
Foto 9

Na fotkách 9 a 10 je část Basilejského náměstí u rozestavěného obytného komplexu Rezidence Parková čtvrť. Umělé vodící linie (foto 9) zde nejsou vidět všechny, již teď je ale patrné, že přechodové hladké lemy chybí, jsou tedy nenajitelné a jako hmatné vedení nepoužitelné. Dělený přechod pro chodce (foto 10) ještě není dokončený, ale jsou zde vidět správně provedené hmatné úpravy – signální a varovné pásy z certifikovaného materiálu pro hmatné vedení s hladkým přechodovým lemem po obou stranách. Správně provedené signální a varovné pásy u přechodů lze vidět v prostoru celého Basilejského náměstí.

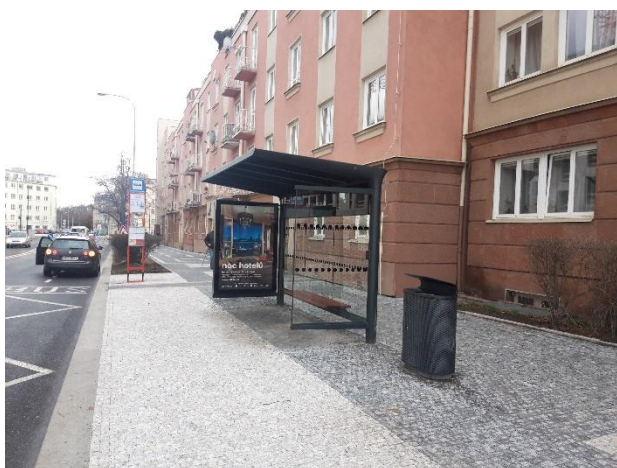
Foto 11

Přístřešek autobusové zastávky (foto 11) a odpadkový koš, oba z nového městského mobiliáře, jsou správně umístěny mimo průchozí koridor pro nevidomé/slabozraké; na snímku jsou vidět správné kontrastní pruhy na prosklené stěně zastávky, signální pás s hladkými lemy v dostatečné vzdálenosti od označníku a správný kontrastní pás na hraně nástupiště. Hmatné vedení v okolí kruhového objezdu (foto 12) ještě není kompletní, dokončené signální a varovné pásy jsou ve správném provedení i správně umístěné.
