## OKOLÍ METRA ŽELIVSKÉHO - PREZENTACE S VYCHÁZKOU S BÍLOU HOLÍ

Start od výstupu E3 z vestibulu metra Želivského, průchod autobusovým terminálem tam a zpět k výstupu E1 z vestibulu metra, odtud po schodišti dolů k přechodům a zastávkám autobusů a tramvají přes Vinohradskou ul. Dále návrat po Vinohradské směrem k metru Flóra, přes křižovatku s ul. Želivského k zastávkám tramvají. Po průchodu zastávkami návrat po druhé straně Vinohradské na křižovatku, následně doleva na zastávku tramvaje „Želivského“ směrem k nákladovému nádraží Žižkov, a odtud tramvají na zastávku „Nákladové nádraží Žižkov“.

Metodické centrum odstraňování bariér SONS ČR, 2023 02 20

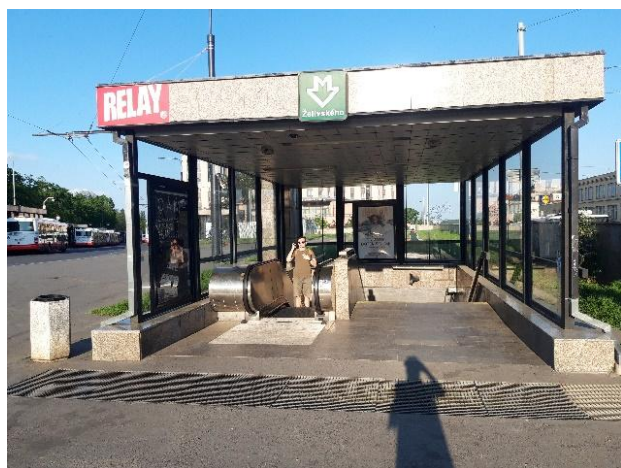
Foto 1

Na fotce 1 výstup E3 z vestibulu metra Želivského se 2 orientačními hlasovými majáčky; na fotce 2 je reklamní sloup je umístěn v blízkosti signálního pásu a na druhé straně přechodu na hmatném vedení je chybně osazen stánek.

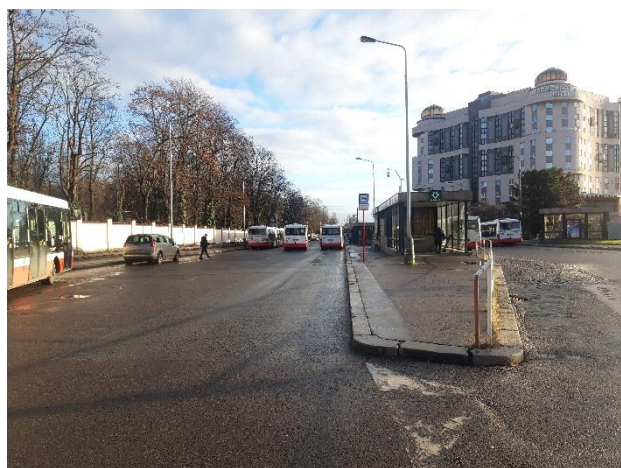
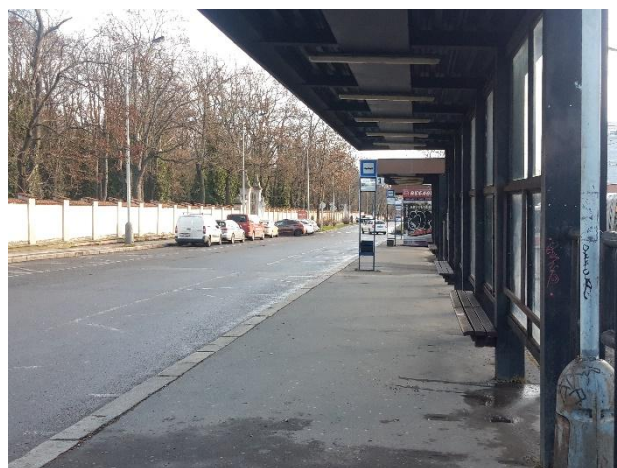
V prostoru celého autobusového terminálu (fotky 3 a 4) kompletně chybí hmatné vedení signální pásy u označnicků, varovné pásy, kontrastní pásy, umělé vodící linie), stěny přístřešků nelze použít jako přirozenou vodící linii.

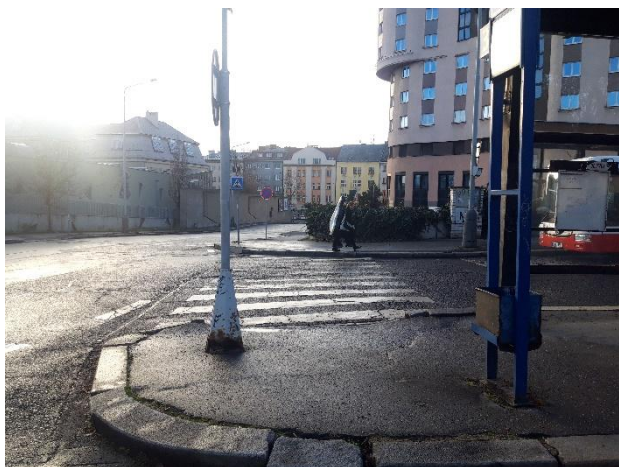
Foto 5

Ze strany hlavního nástupiště chybí jakékoli navedení na přechod (foto 5), přechod je nenajitelný. Přechod za autobusovým terminálem (foto 6) se správným hmatným vedením.

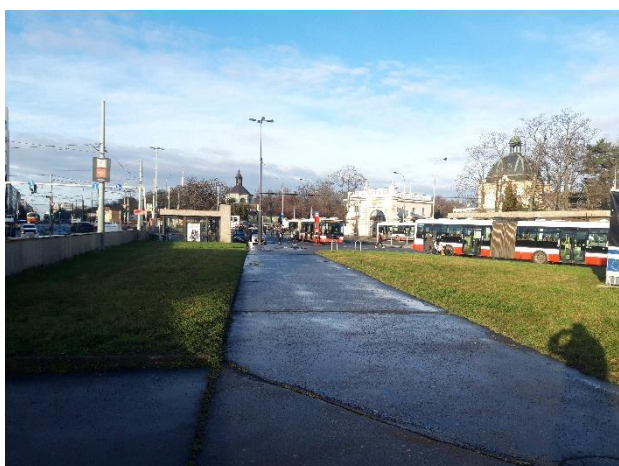
Foto 7

Průchod parkem nad vestibulem metra (foto 7) s přirozenou vodicí linií ve formě obrubníku.

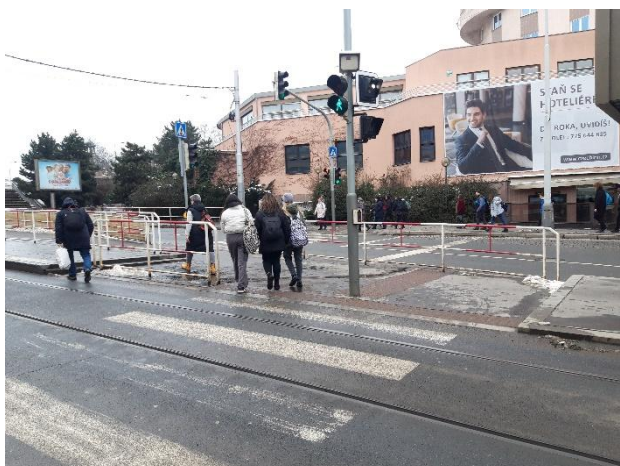
Foto 8

Přechod tramvajové tratě a vozovky směrem od Lidlu k hotelu Don Giovanni (foto 8). Na fotkách 9-11 je nástupiště tramvajů a autobusů směrem od hotelu DG nahoru. U terénního schodiště na fotce 9 scházejí hmatné úpravy a kontrastní značení stupňů, nebezpečná situace; signální pás v popředí správně navádí na přirozenou vodicí linii (zábradlí). V přirozené vodicí linii na fotce 10 stojí odpadkový koš; skleněná bočnice přístřešku má správné kontrastní pruhy, ale začíná příliš vysoko nad chodníkem a nemůže sloužit jako přirozená vodicí linie. Na fotce 11 správný signální pás z certifikovaného materiálu vzdálený od označnicku 80 cm, svislé dopravní značení stojí chybně v přirozené vodicí linii.

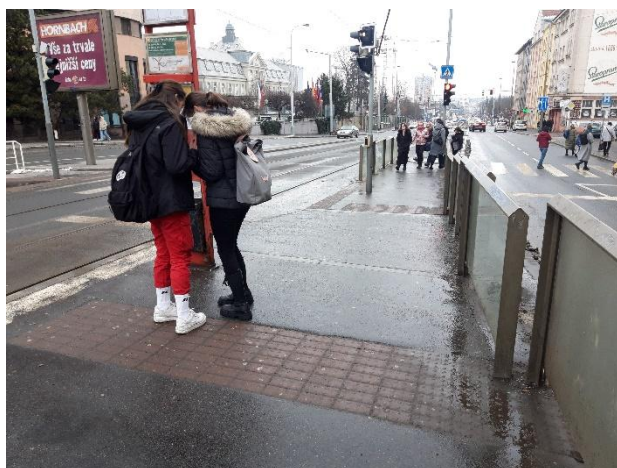
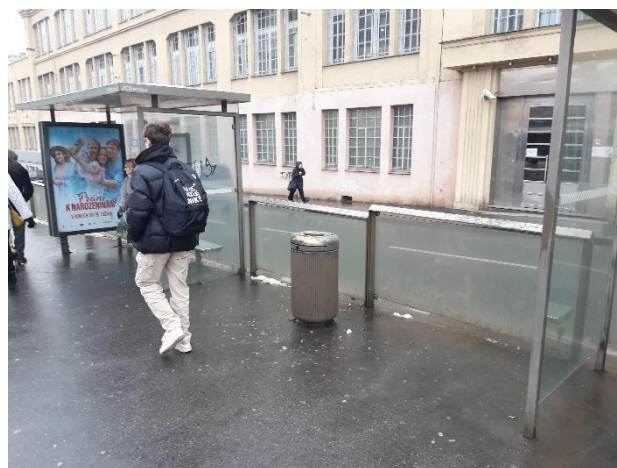
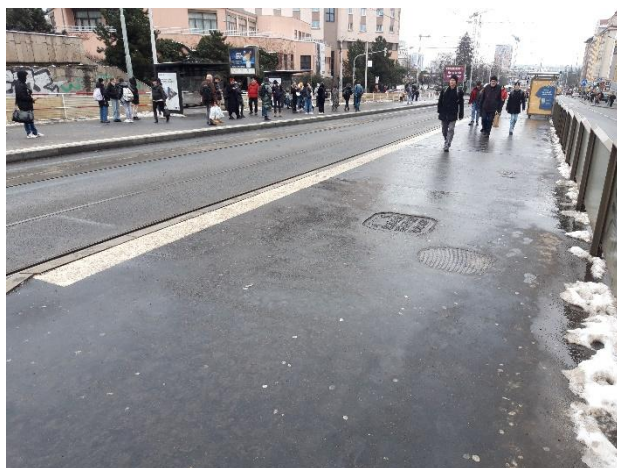
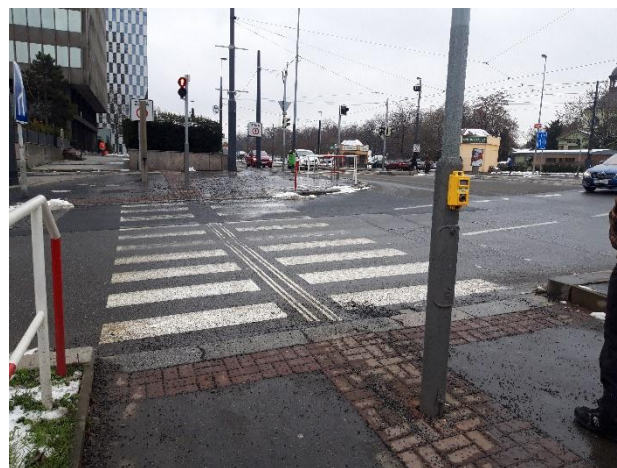
Na fotkách 12-14 nástupiště tramvají a autobusů směrem od hotelu DG dolů; na fotce 12 správný signální pás vzdálený 80 cm od označníku a zábradlí použitelné jako přirozená vodicí linie, na fotce 13 chybně odpadkový koš v přirozené vodicí linii a prosklené bočnice přístřešků bez kontrastních pruhů, na fotce 14 správný kontrastní pás po hraně nástupiště. Na fotce 15 je dělený přechod; celkově správný systém hmatného vedení: signální pásy, varovné pásy, vodicí pásy přechodu.

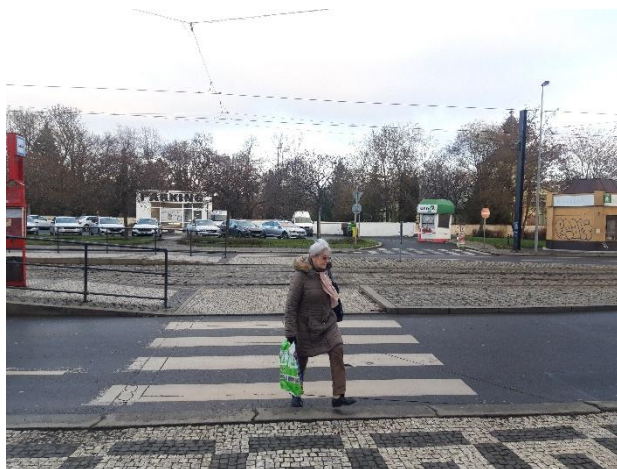
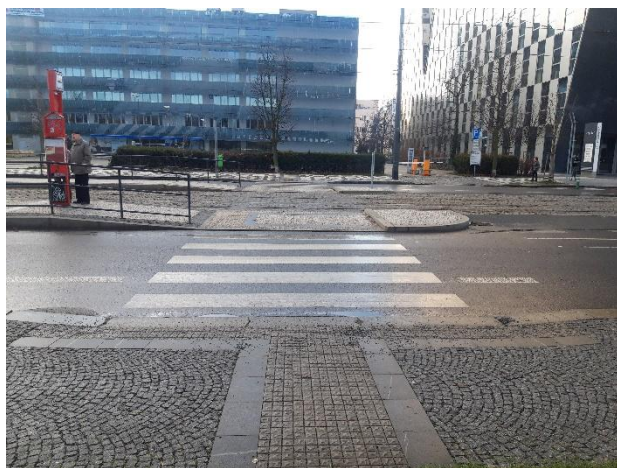
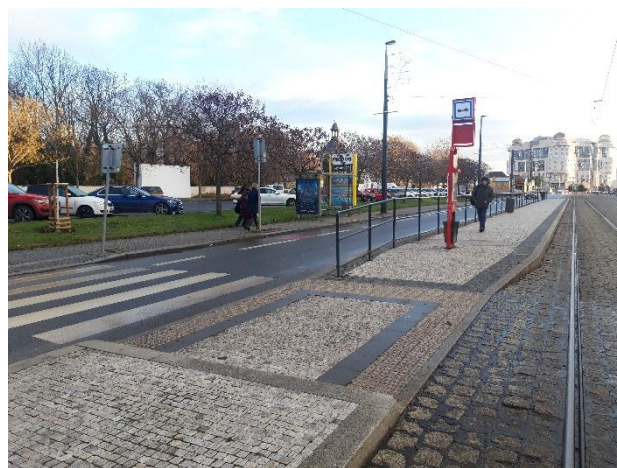
Na fotkách 16 a 17 je nástupiště tramvají Želivského nad křižovatkou Vinohradská/Želivského směrem od Flory ke křižovatce; na fotce 16 chybí u přechodů a místa pro přecházení tramvajové tratě veškeré hmatné vedení, na fotce 17 je označník příliš blízko u přirozené vodící linie zábradlí a navíc ve varovném pásu. Na fotkách 18 a 19 je jmenované nástupiště v opačném směru, hmatné úpravy u přechodů i signální pás u označníku jsou správně.

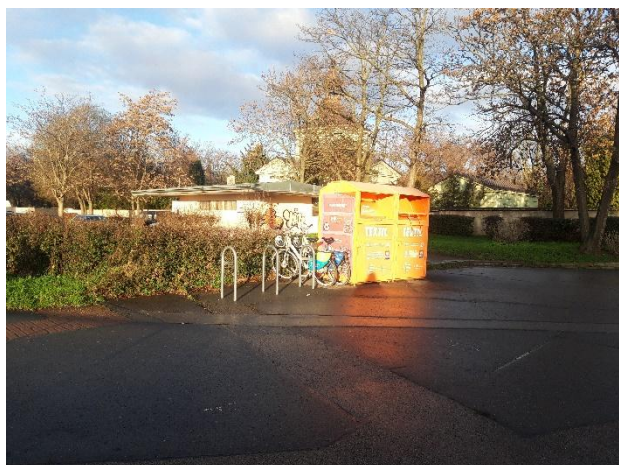
Foto 20

Na fotce 20 chybně osazen v přirozené vodící linii obrubníku stojany na kola a kontejnery. Na fotkách 21 a 22 označnick na nástupišti tramvají Želivského směrem k nákladovému nádraží Žižkov a přechod navazující na toto nástupiště, kromě kontrastního pásu na hraně nástupiště hmatné vedení bud' schází nebo je chybně a nebezpečně. Na fotce 23 označnick autobusu, bez hmatného vedení.
